**Interventi di manutenzione straordinaria Torrente Gavarnia nei
comuni di Nembro, Scanzorosciate e Villa di Serio**

3				
2				
1				
REV.	DATA	OGGETTO DELLA MODIFICA	REDATTO	CONTROLLATO
ELABORATO:		OGGETTO:	SCALA:	
C		CARATTERIZZAZIONE GEOMORFOLOGICA ALVEO E SPONDE	1:20 000 1: 2 000	
			DATA: NOVEMBRE 2022	
GRUPPO DI LAVORO: ing. Pier Giuseppe FENAROLI geol. Michela PECCHIO geom. Lorenzo FIGAROLI geol. Sarah CHAKIR			TIMBRO e FIRMA:	
  terraAqua partnership Via Crocefisso 37/F 24123 BERGAMO info@terraaqua.it

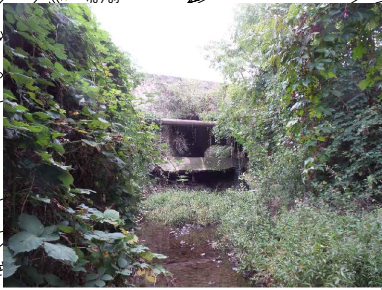
Stazione 15/2
Erosione in alveo a valle S. Provinciale 66

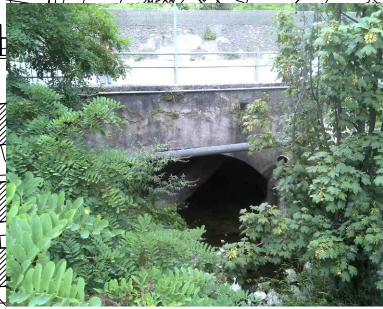
Stazione 15/1
Vegetazione ed erosione in alveo a monte
Strada Provinciale 66

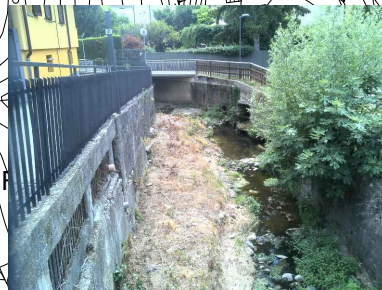
Stazione 14/2
Vegetazione e materiale in alveo a monte
Piazza Rinnovata

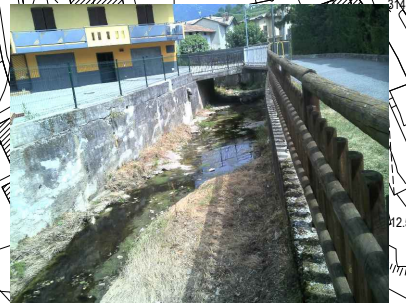
Stazione 14/1
Vegetazione e materiale in alveo a monte
Piazza Rinnovata

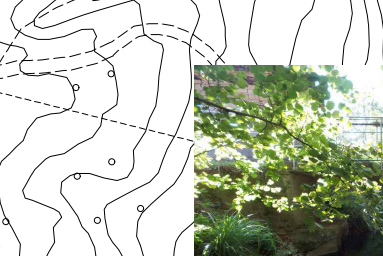
Stazione 13/1
Vegetazione e materiale in alveo a valle ponte cimitero Gavarno

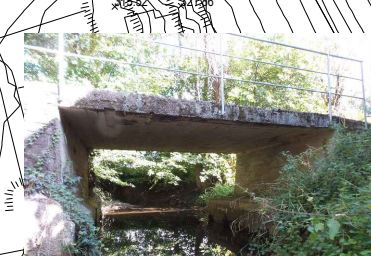
Stazione 12
Erosione alveo e spalle ponticello (vista da valle)

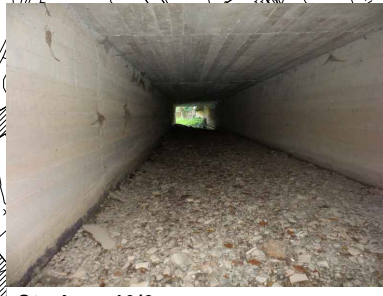
Stazione 10/6
Deposito materiale nella tombinatura
ditta Co.Ver.Lac

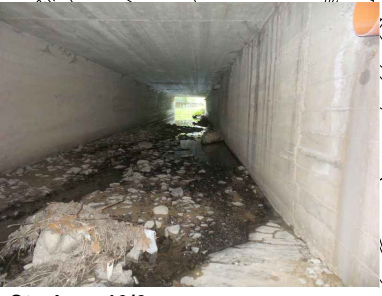
Stazione 10/6
Deposito materiale nella tombinatura
ditta Co.Ver.Lac

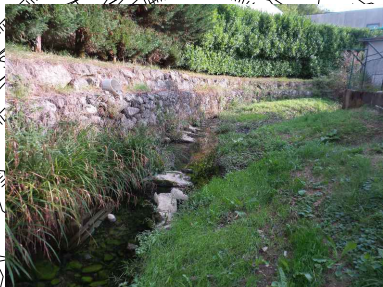
Stazione 10/2
Sovralluvionamento alveo a valle ponte
(verso valle)

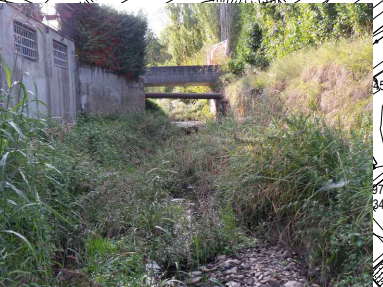
Stazione 10/3
Sovralluvionamento alveo a valle ponte
(verso monte)

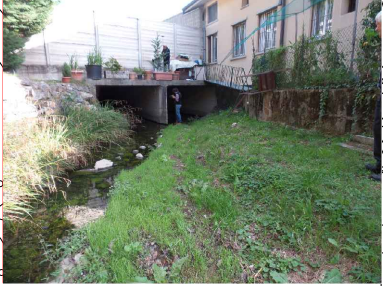
Stazione 10/4
Sovralluvionamento alveo a monte
tombinatura ditta CoVer.Lac

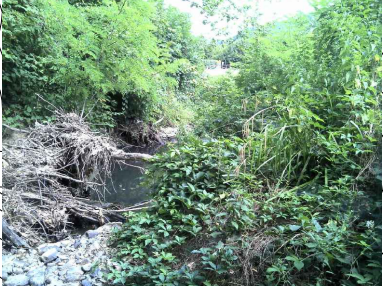
Stazione 10/1
Piante schiantate in alveo e presenza di
erosione del fondo alveo

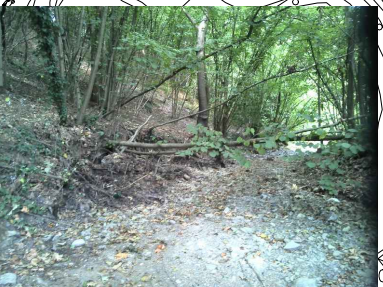
Stazione 9/4
Rami trasversali all'alveo

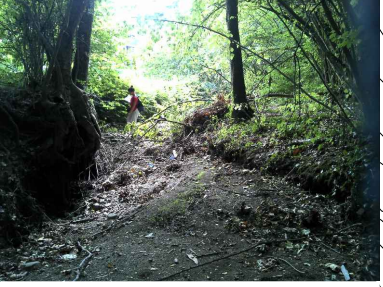
Stazione 9/3
Ceppaia che ostruisce parzialmente l'alveo
(vista da valle)

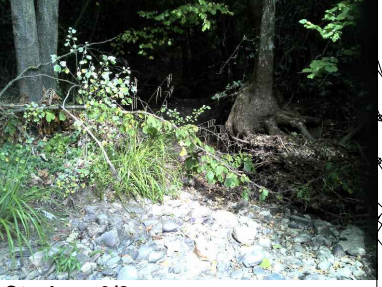
Stazione 9/2
Ceppaia che ostruisce parzialmente l'alveo
(vista da monte)

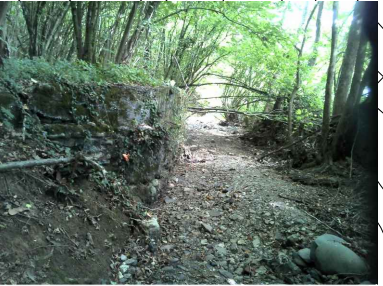
Stazione 9/1
Rami trasversali all'alveo

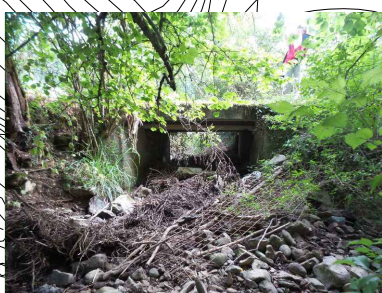
Stazione 2
 Confluenza della v. Foppa nel Gavarnia.
 Presenza di materiale destrucito, ramaglie
 e reti metalliche

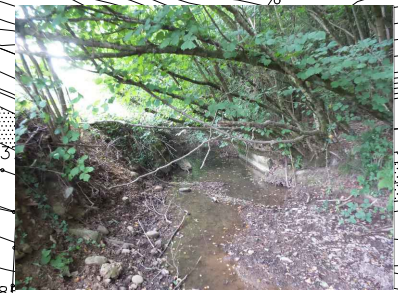
Stazione 1
 Erosione alveo e sponda destra.
 Muretto in cls scalzato in sponda sinistra
 e piante schiantate.
