COMUNE DI VILLA DI SERIO
(Provincia di Bergamo)

PIANO DI GOVERNO DEL TERRITORIO

**COMPONENTE GEOLOGICA, IDROGEOLOGICO E
SISMICA DEL PGT COMUNALE**

RELAZIONE TECNICA

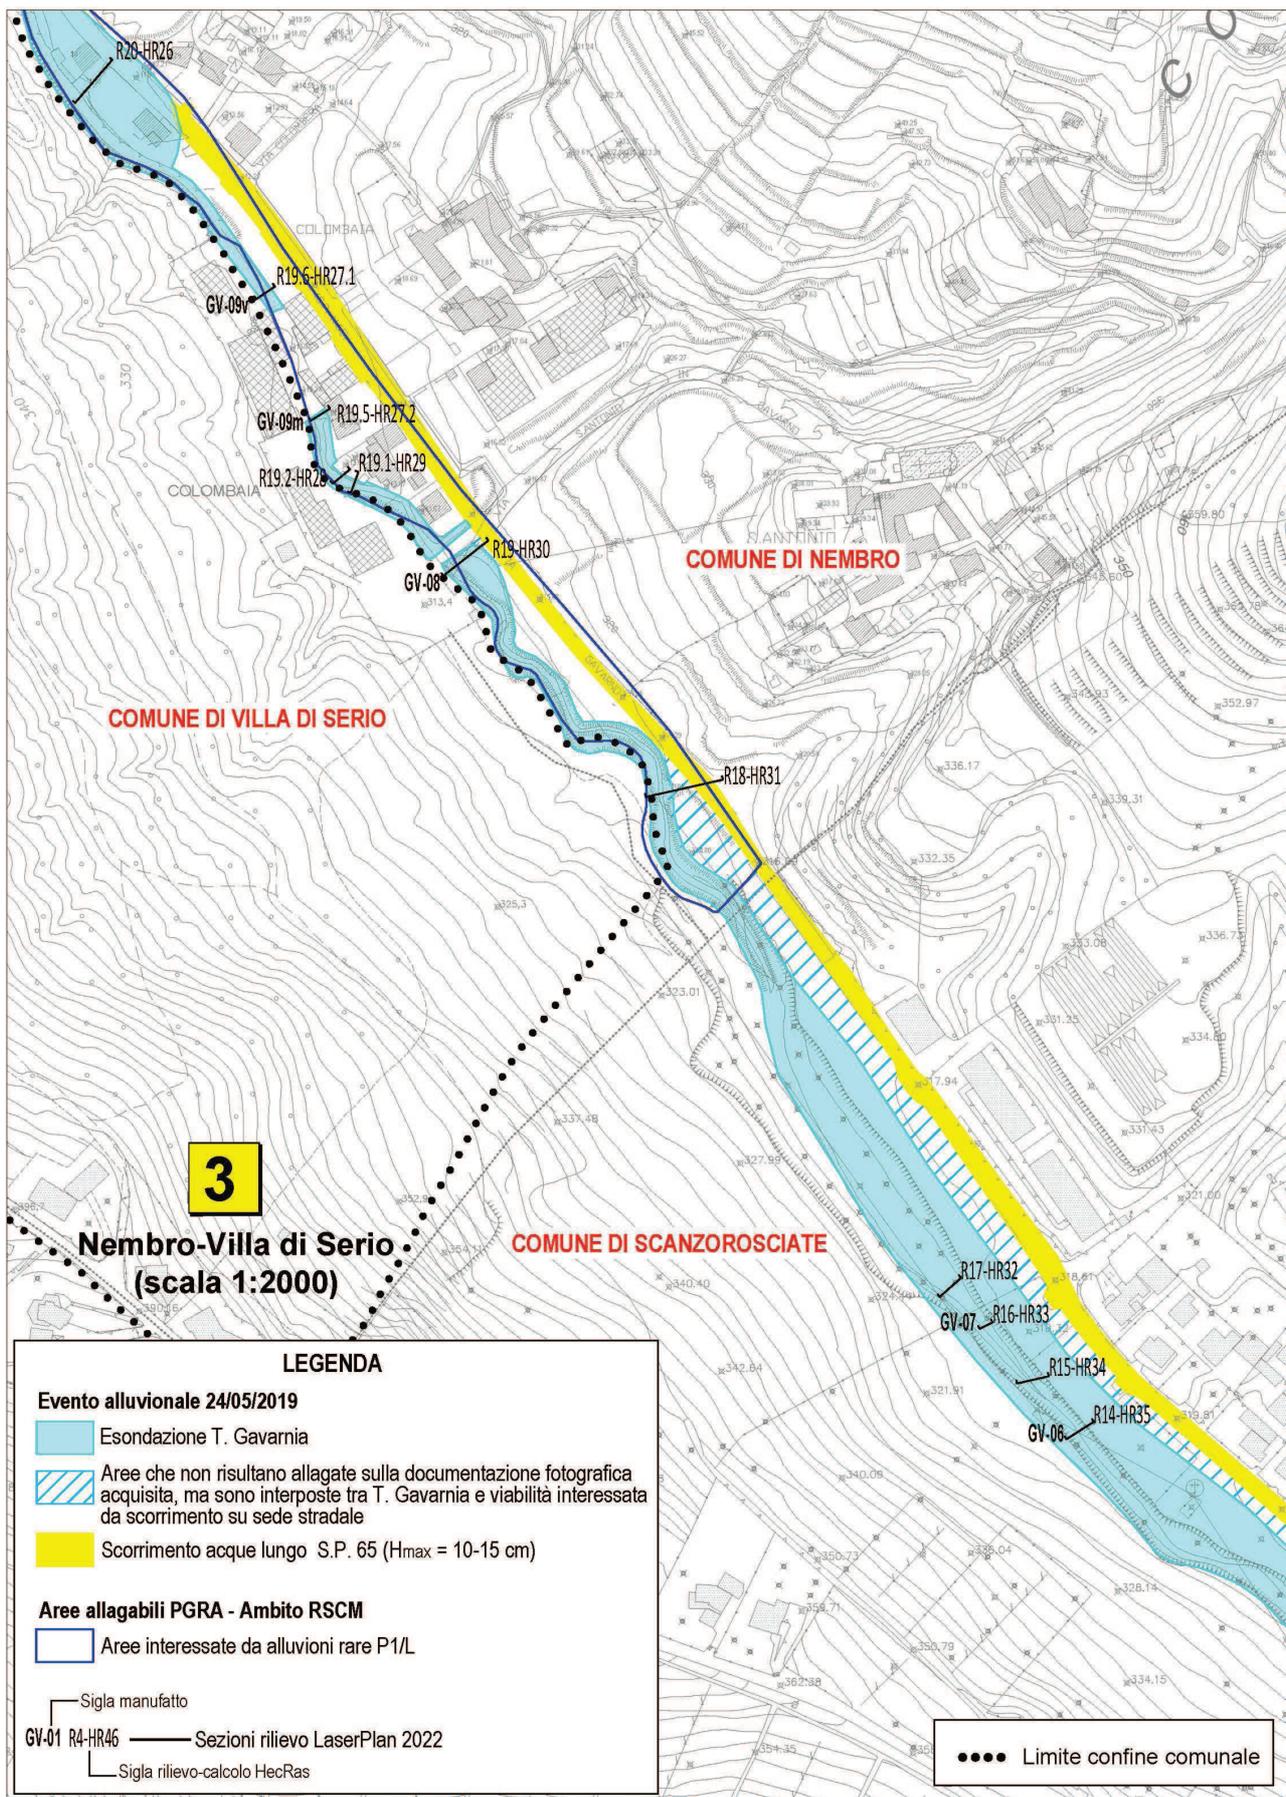
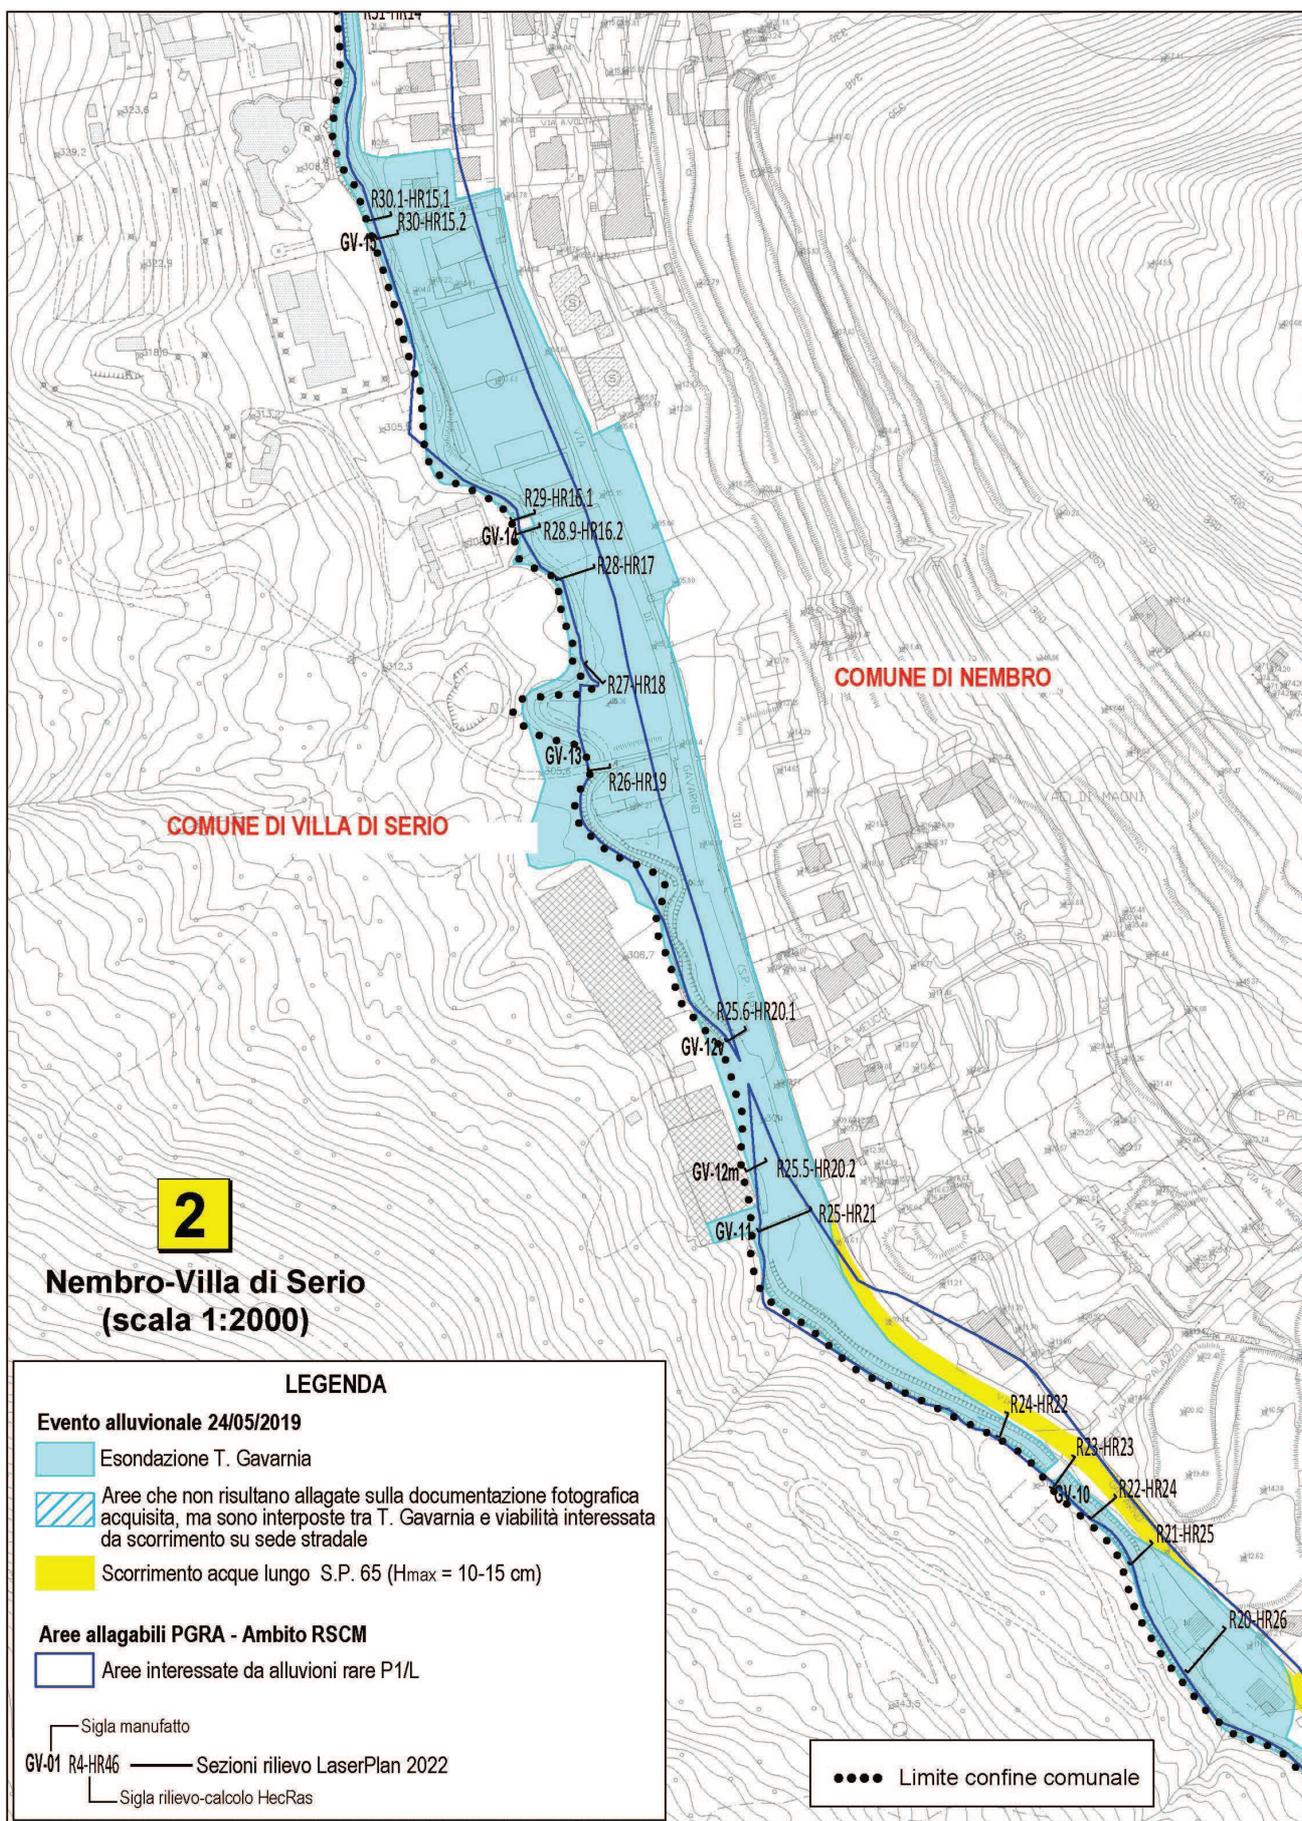
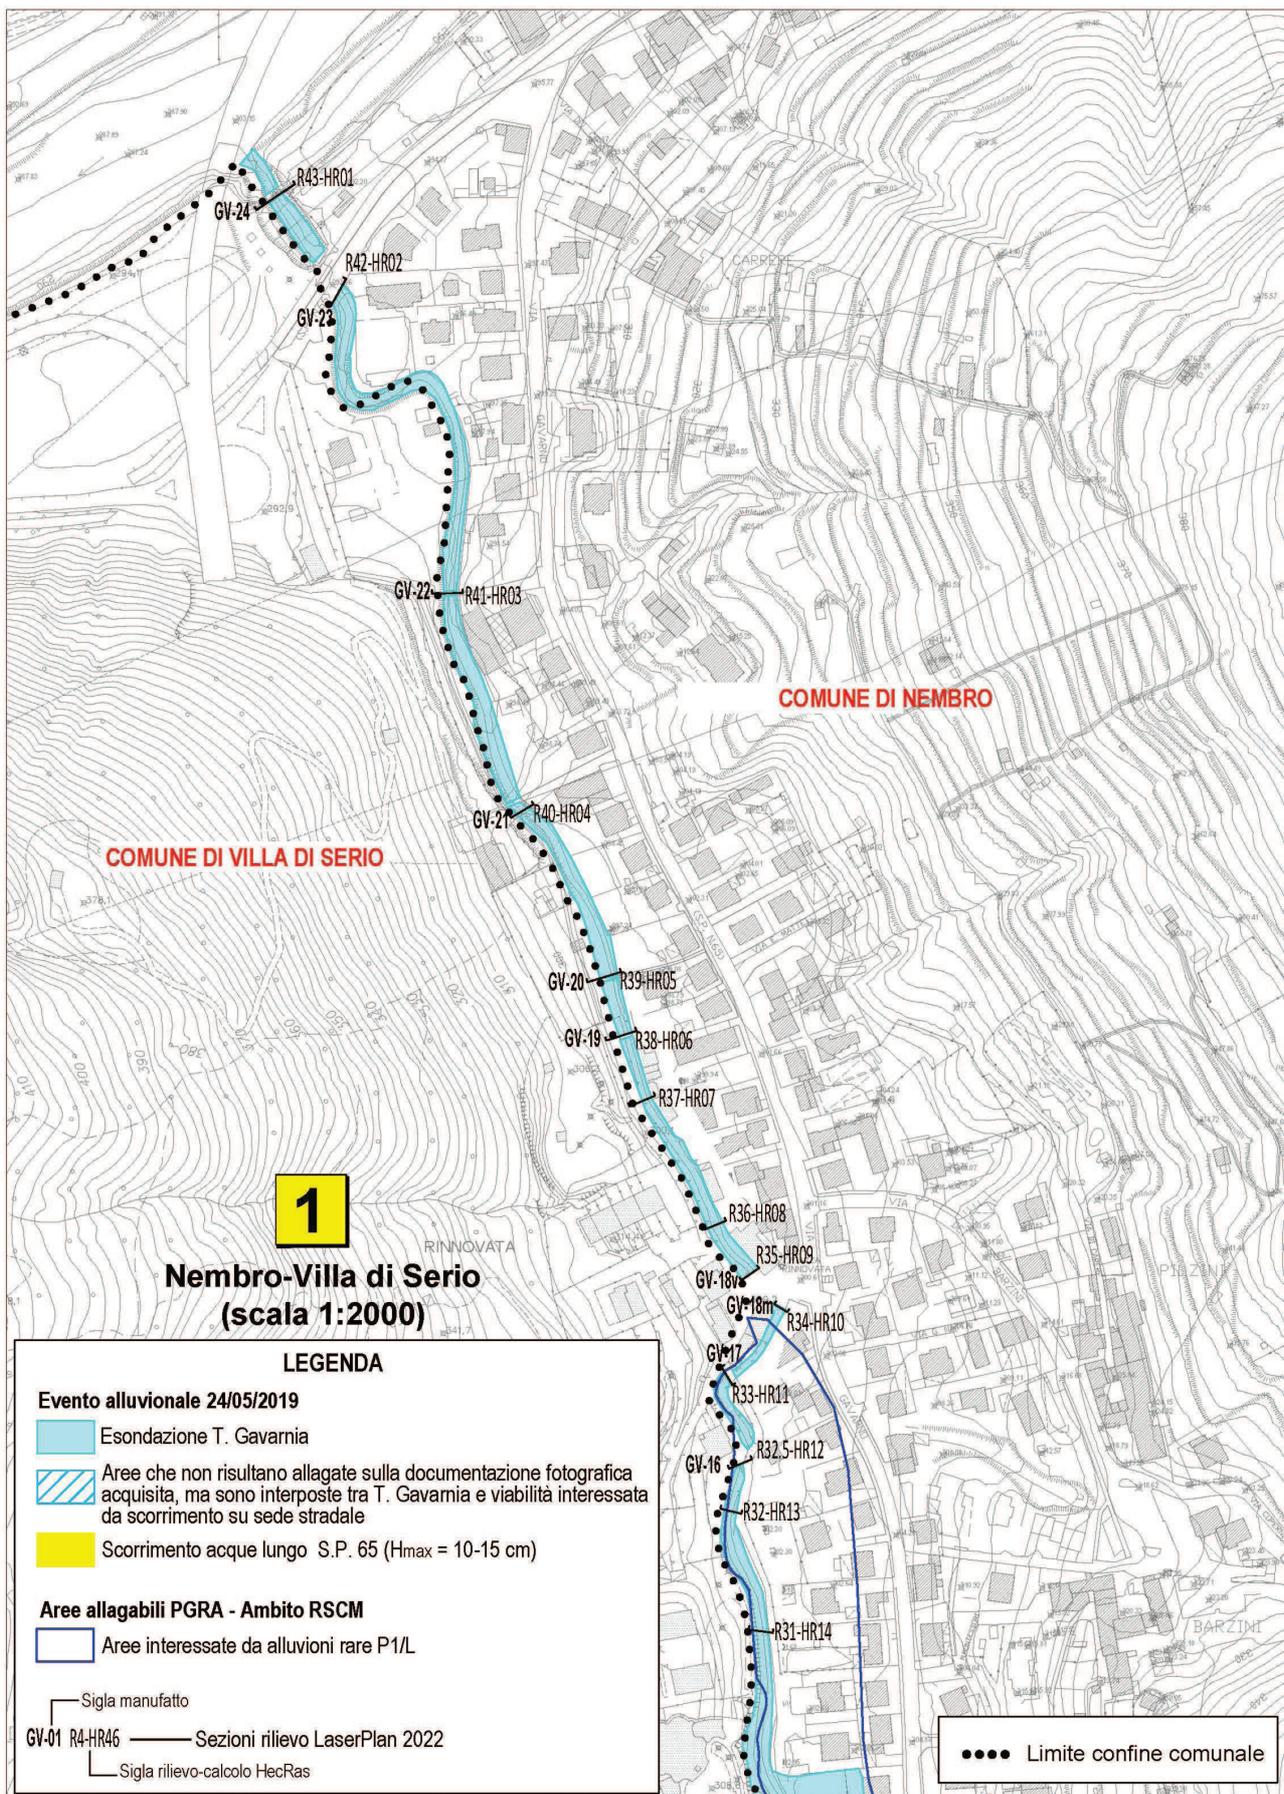
In tali elaborati si riporta la ricostruzione planimetrica dell'evento alluvionale del maggio 2019, distinguendo tra "aree direttamente interessate dall'esondazione" e aree in cui si è verificato lo scorrimento delle acque lungo la SP 65 con altezze non superiori ai 10-15 cm. E' stata poi inserita anche un'ulteriore classificazione per alcune aree sulle quali le testimonianze non hanno consentito di chiarire se sono state allagate oppure no, ma che comunque risultano interposte tra Gavarnia e viabilità provinciale, interessata da scorrimento di acque meteoriche, pur con tiranti limitati.

Come si può notare, il comune di Villa di Serio è stato interessato solo per alcune zone dall'evento alluvionale del maggio 2019. Le principali problematiche sono state individuate:

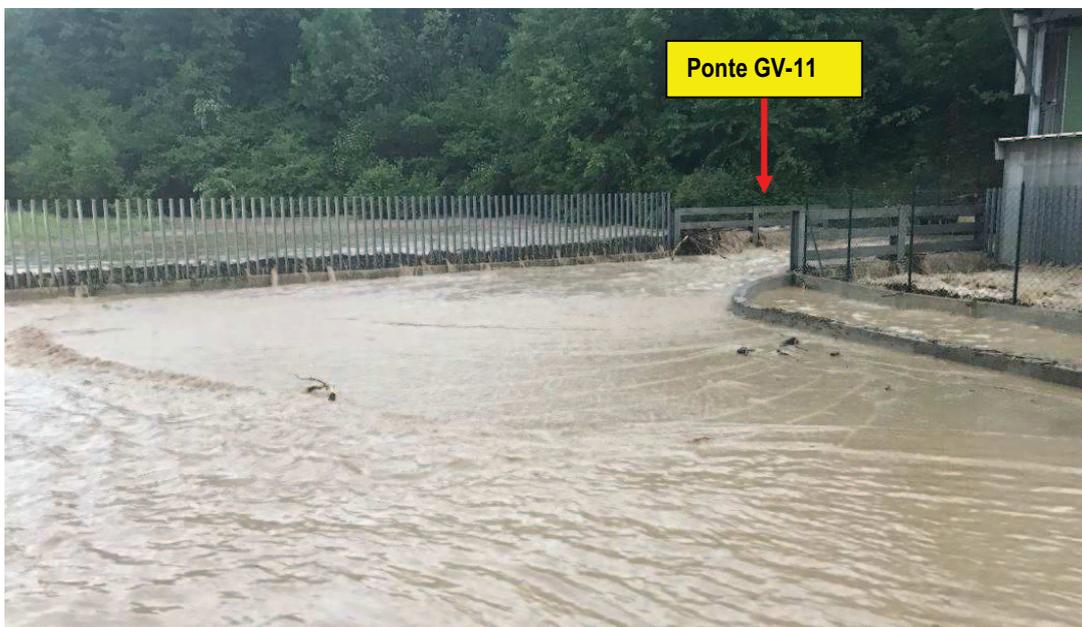
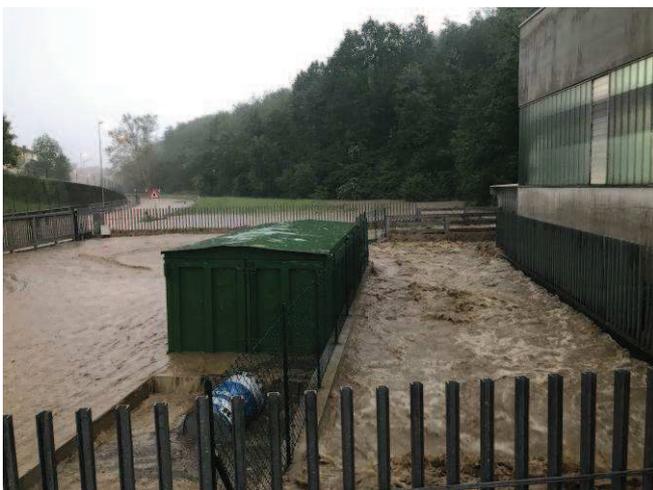
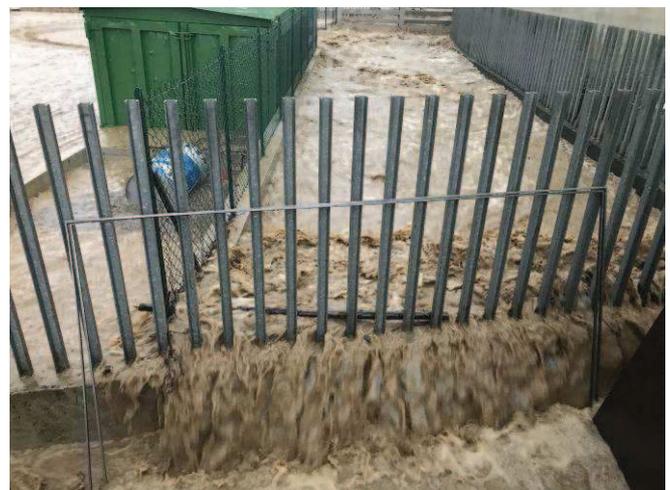
- immediatamente a monte della ditta Officine della Gavarnia (ponte GV-11), dove il fenomeno di esondazione è stato enfatizzato anche dalla significativa presenza di ramaglie che avrebbe parzializzato la luce del ponte (vedi foto successiva e fig. 3/b).

Comune di Villa di Serio: situazione in corrispondenza del ponte GV-12 delle Officine Gavarnia

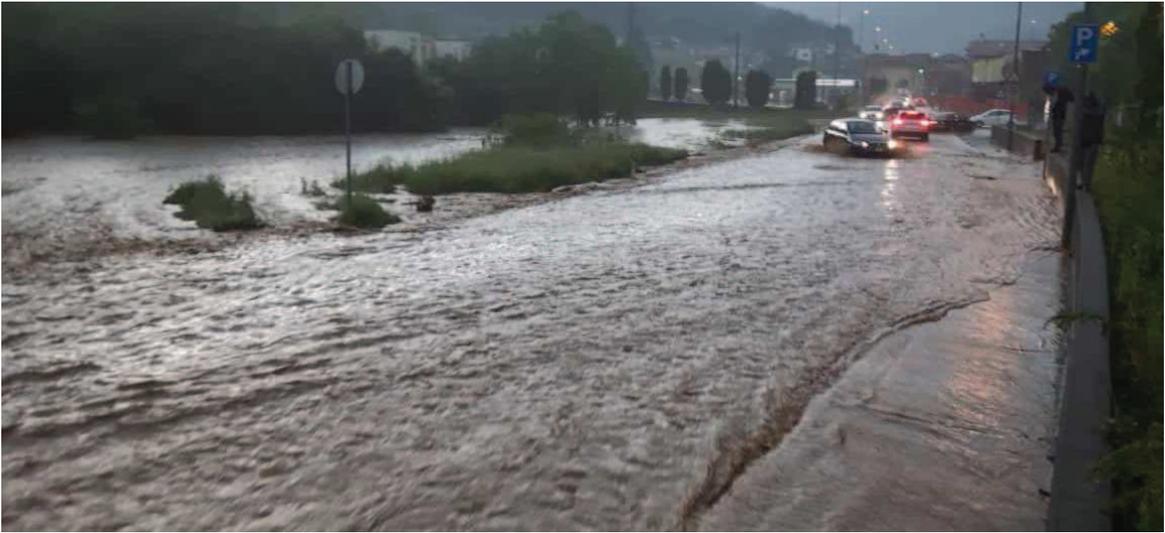
Proseguendo verso valle l'esondazione ha interessato, oltre alla strada provinciale, anche il parcheggio a servizio del cimitero ed il centro sportivo/Oratorio in comune di Nembro (Fig. 3/b).

Comune di Nembro: allagamenti zona cimitero (Si precisa che il ponte del cimitero non ha presentato criticità).

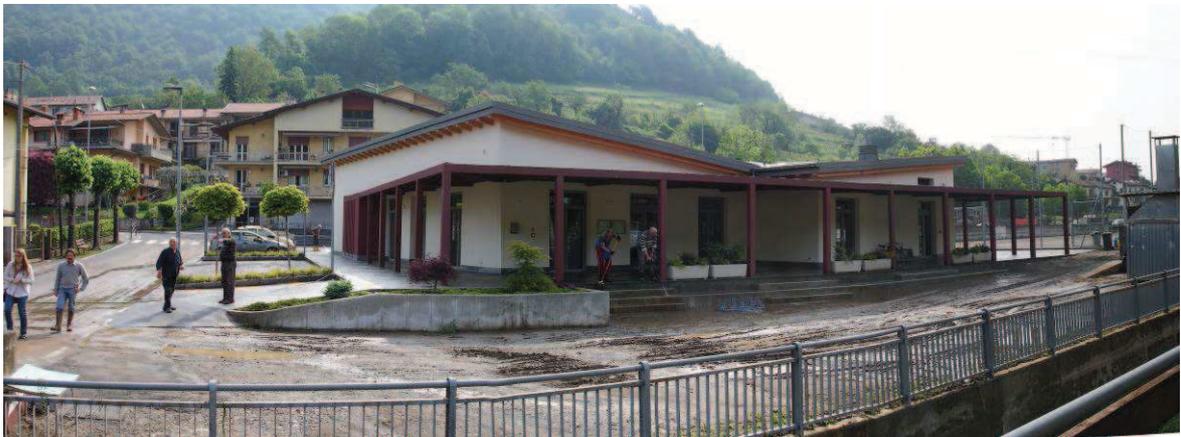
Comune di Nembro: allagamenti zona oratorio di via Cattaneo il giorno seguente l'alluvione

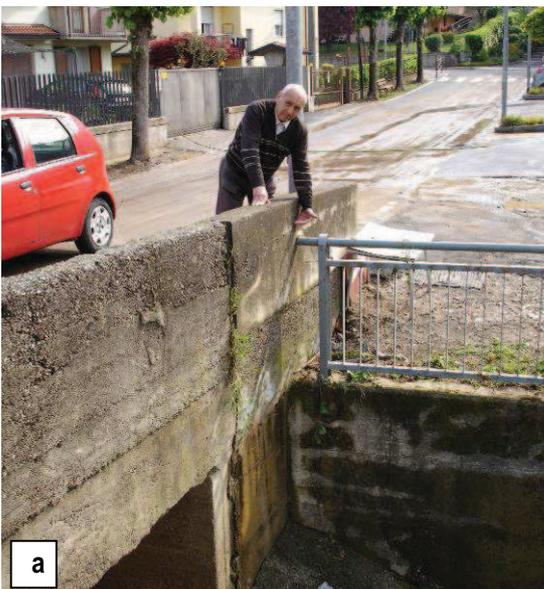
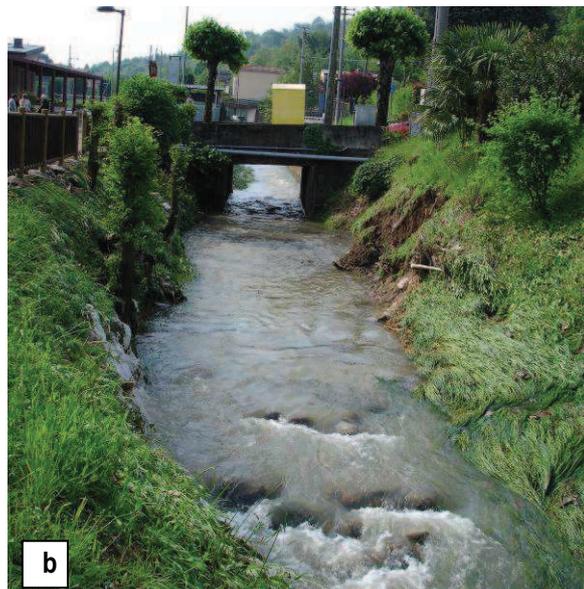
Al ponte di via Cattaneo al confine tra Nembro (sponda destra) e Villa di Serio (sponda sinistra), l'acqua ha raggiunto il livello indicato nella foto seguente (a) ed a valle, sul in territorio comunale di Villa di Serio, si sono verificati smottamenti lungo la sponda (b).
