**STUDIO DI FATTIBILITA' FINALIZZATO ALLA VALUTAZIONE TECNICO-ECONOMICA
DEGLI INTERVENTI DI MANUTENZIONE STRAORDINARIA DEL TORRENTE
GAVARNIA NEI COMUNI DI NEMBRO, SCANZOROSCIATE E VILLA DI SERIO**

RELAZIONE ILLUSTRATIVA- IDROLOGICA-IDRAULICA

Bergamo, novembre 2022

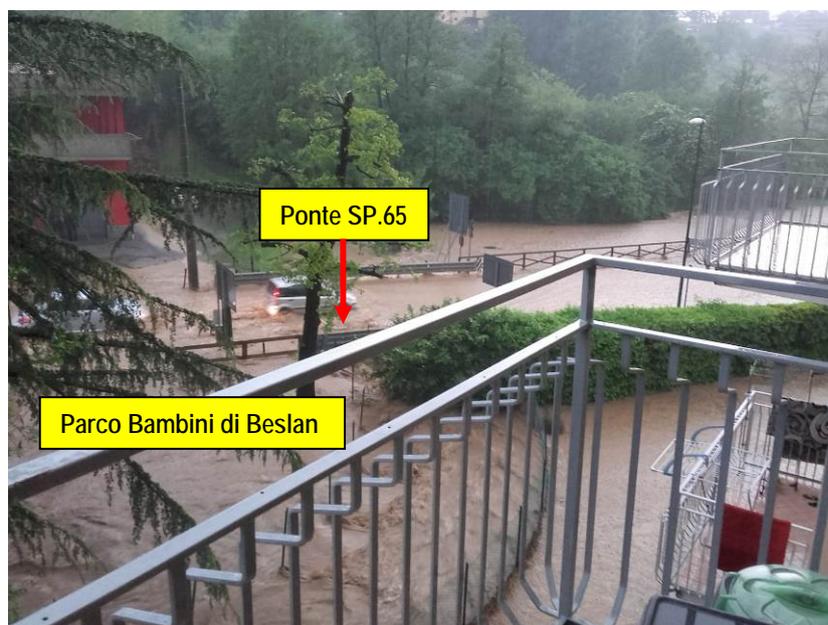
Foto 1: area allagata vista da primo piano condomino via M.Presolana

- l'allagamento di aree significative in sinistra idrografica del tratto compreso tra il "Parco bambini di Beslan" ed il ponte privato "Ferretti" (indicato in planimetria con la sigla GV-05) ed il coinvolgimento della strada provinciale con altezze d'acqua stimate in circa 30-40 cm;

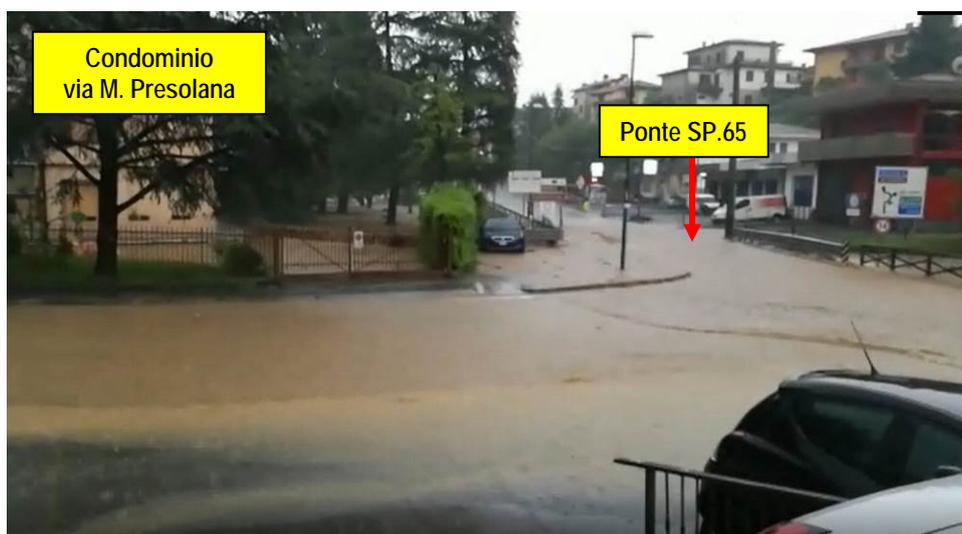
Foto 2: area allagata vista da via Mellona

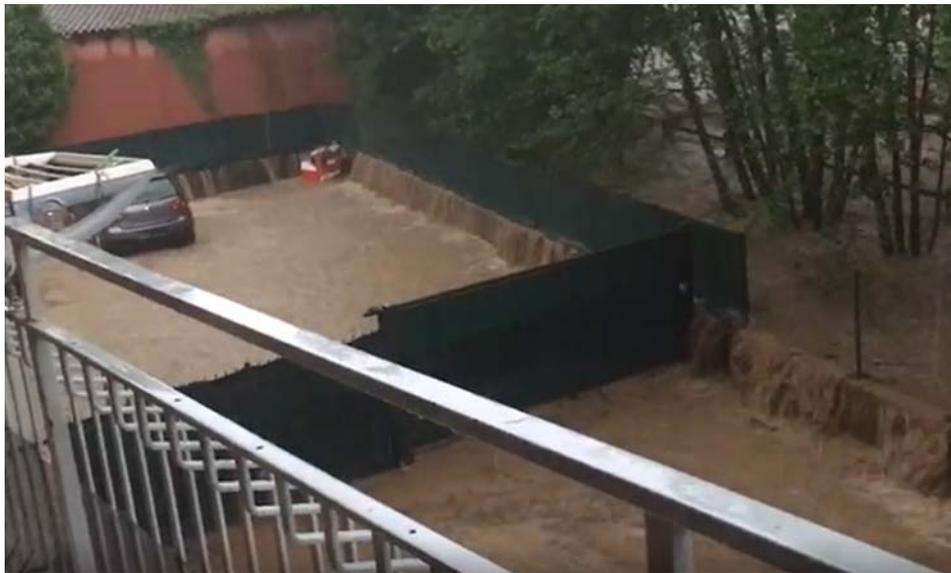
Foto 3: allagamento del piano terra del condomino via M.Presolana

- l'allagamento in destra idrografica del piano terra, adibito a garage, del condominio di via Monte Presolana, adiacente al torrente (foto 3);

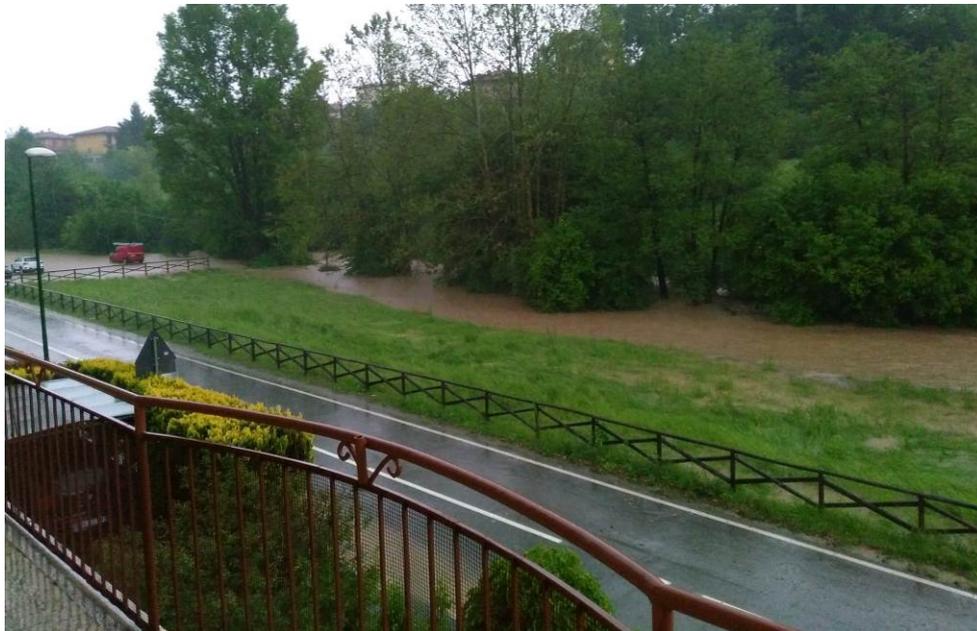
Foto 4: area allagata in destra idrografica (vista dal civico 29 della SP65)

Procedendo verso valle, in direzione di Nembro/Villa di Serio (vedi FOGLIO 3 - ATLANTE E), l'esondazione del 2019 ha interessato principalmente l'area prativa presente in destra idrografica, tra il corso d'acqua e la strada provinciale (vedi foto 4).

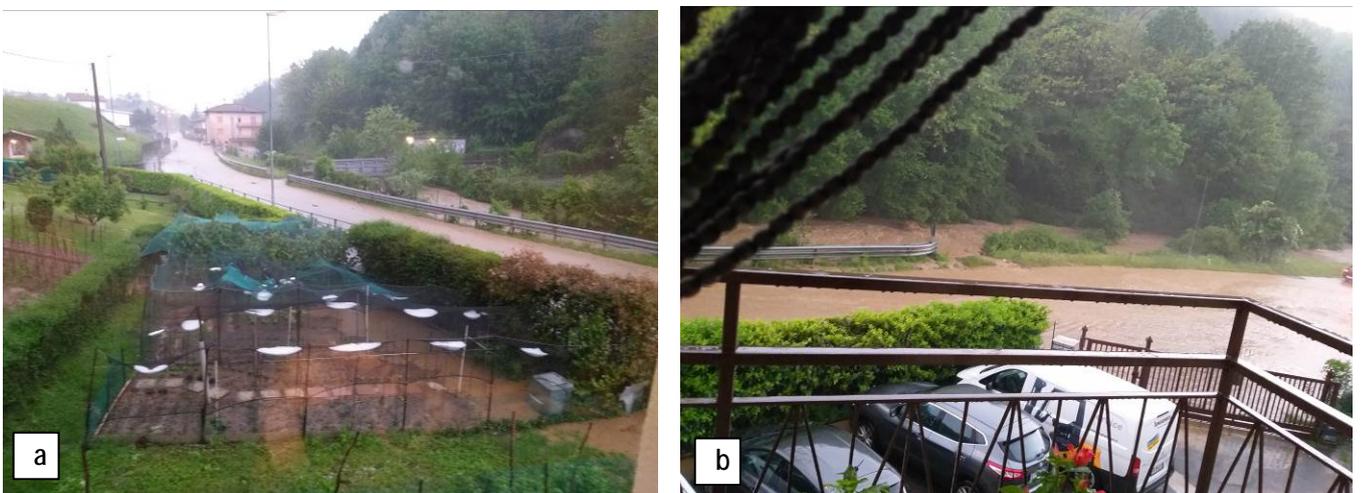
Foto 5: allagamenti in zona galleria ANAS verso monte (a) e verso valle (b)

Più a valle, dalle testimonianze fornite dal Sig. Rossi, residente al civico 81/c della SP65, non risulta che nel 2019 si siano verificati fenomeni di tracimazione in corrispondenza del ponte della galleria di emergenza ANAS (manufatto GV-10 in FOGLIO 2 - ATLANTE E); le acque avrebbero infatti quasi raggiunto l’intradosso del ponte e la sommità spondale, ma senza tracimare (vedi foto 5a). A valle del ponte (foto 5b) si nota invece l’esondatazione in destra, con fuoriuscita delle acque anche verso la strada, secondo gli abitanti enfatizzato dalla significativa presenza di ramaglie che avrebbe parzializzato la luce del ponte GV-11 della ditta Officine della Gavarnia (ubicato circa 180 m a valle del ponte ANAS, in comune di Villa di Serio).

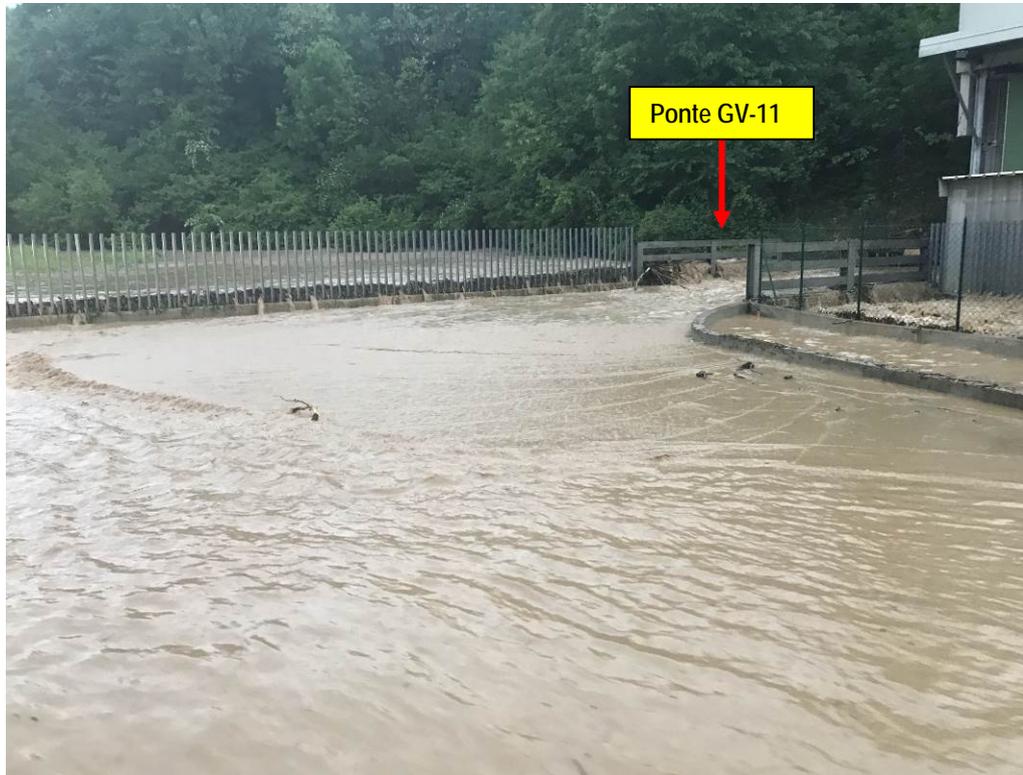
Foto 6 Officine Gavarnia: situazione in corrispondenza del ponte GV-11 con tracimazione in sponda destra

In corrispondenza del ponte GV-11 si è poi osservata l'esonazione diretta del torrente Gavarnia con interessamento di un'ampia porzione di territorio in sponda destra (vedi FOGLIO 2 - ATLANTE E) che ha coinvolto la strada provinciale e l'insediamento delle Officine Gavarnia (foto 6, 7).

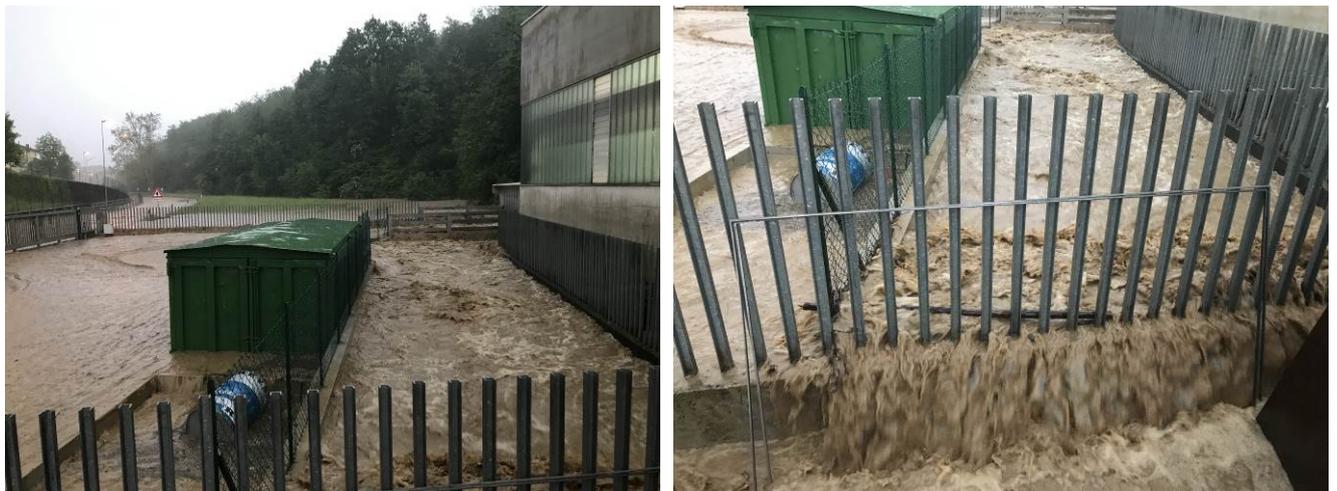
Foto 7 Officine della Gavarnia: tracimazione immediatamente a monte del tratto tombinato (manufatto GV12)

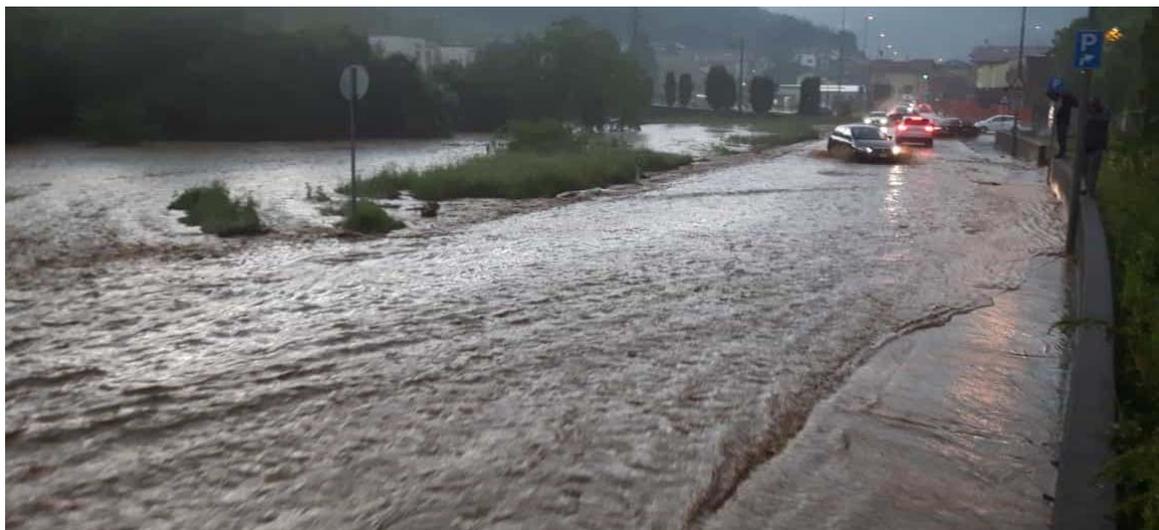
Foto 8: allagamenti zona cimitero (Si precisa che il ponte del cimitero non ha presentato criticità).

Come visualizzato sulle successive foto 8-10, proseguendo verso valle l'esonazione è andata ad interessare anche il parcheggio a servizio del cimitero, il campo sportivo e l'oratorio di via Cattaneo (FOGLIO 2 - ATLANTE E).

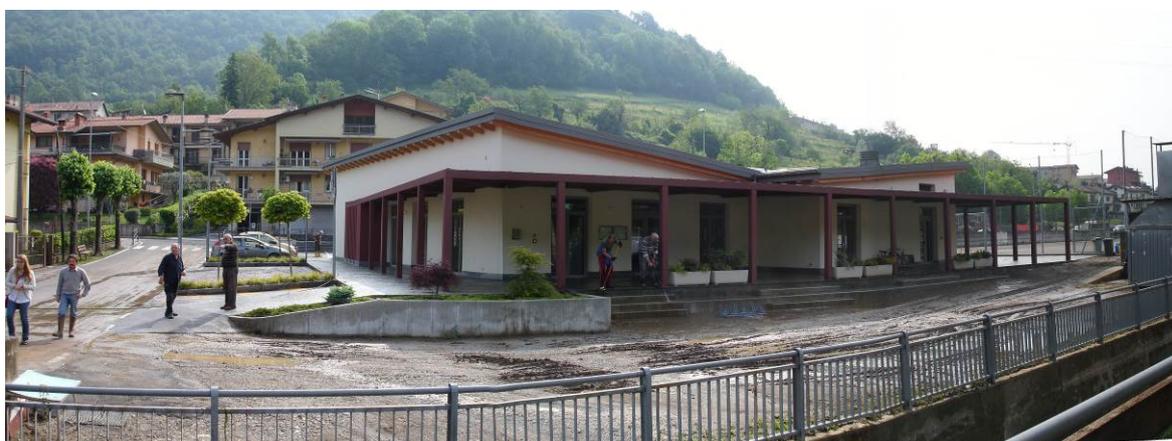
Foto 9: zona oratorio di via Cattaneo il giorno seguente l'alluvione.

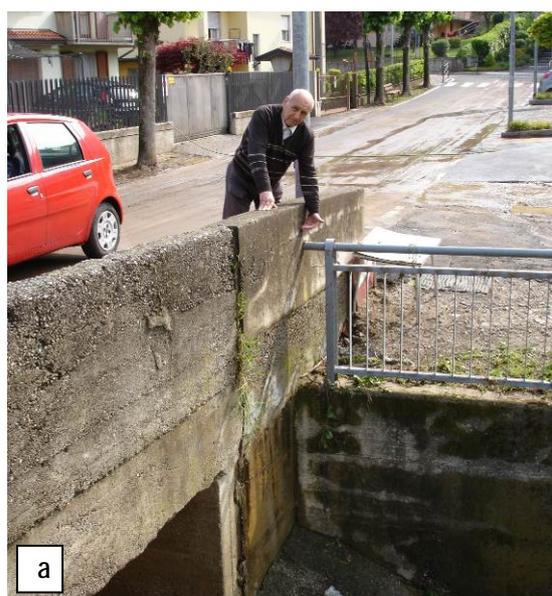
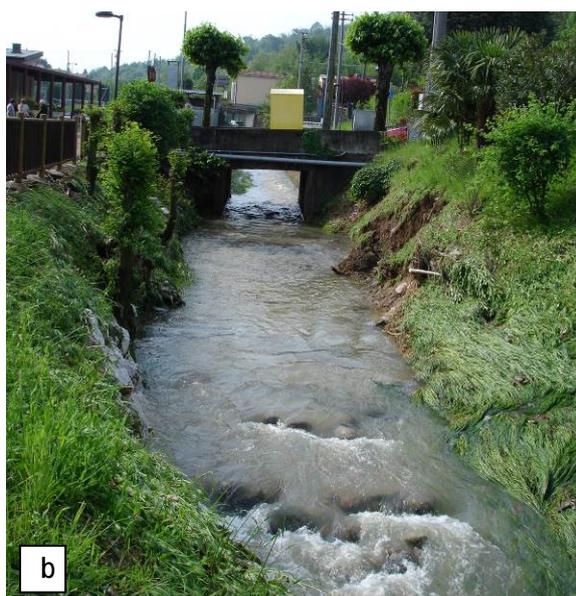
Foto 10: Ponte di via Cattaneo con indicazione del livello raggiunto dall'acqua durante l'alluvione (a) e smottamenti delle sponde a valle del ponte (b).

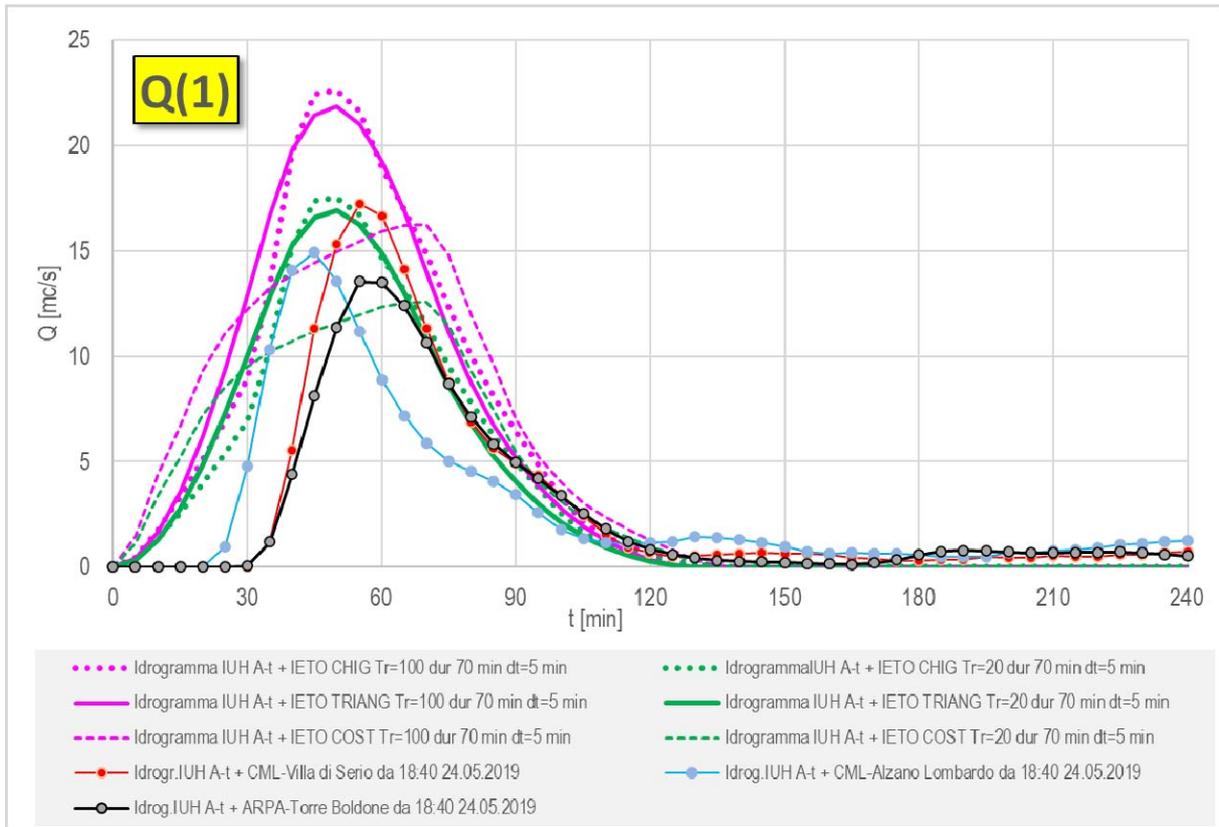
Idrogrammi di piena per il sottobacino B01

Disponendo di tali dati, si è allora proceduto alla ricostruzione degli idrogrammi di piena con 3 diverse ipotesi di ietogramma ("costante", "triangolare" e "Chicago", per gli ultimi 2 con un picco in corrispondenza dell'istante centrale $T_c/2$).

I risultati, bacino per bacino, sono illustrati nelle figure delle pagine successive, dove sono riportati gli idrogrammi calcolati per $T_r=20$ e 100 anni, uniti alle ricostruzioni effettuate per l'evento del 2019 sulla base delle precipitazioni registrate a Villa di Serio (CML), Alzano L.do (CML) e Torre Boldone (CML).

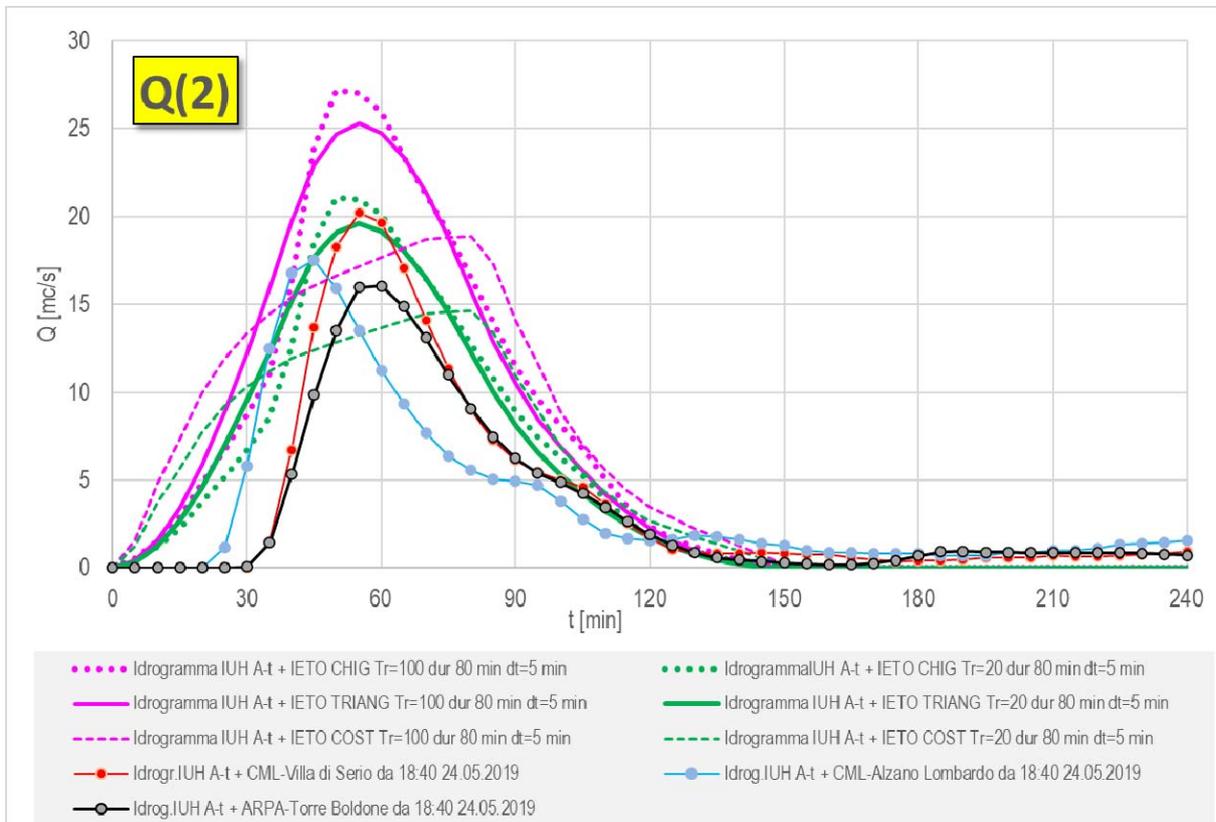
Idrogrammi di piena per il sottobacino B02

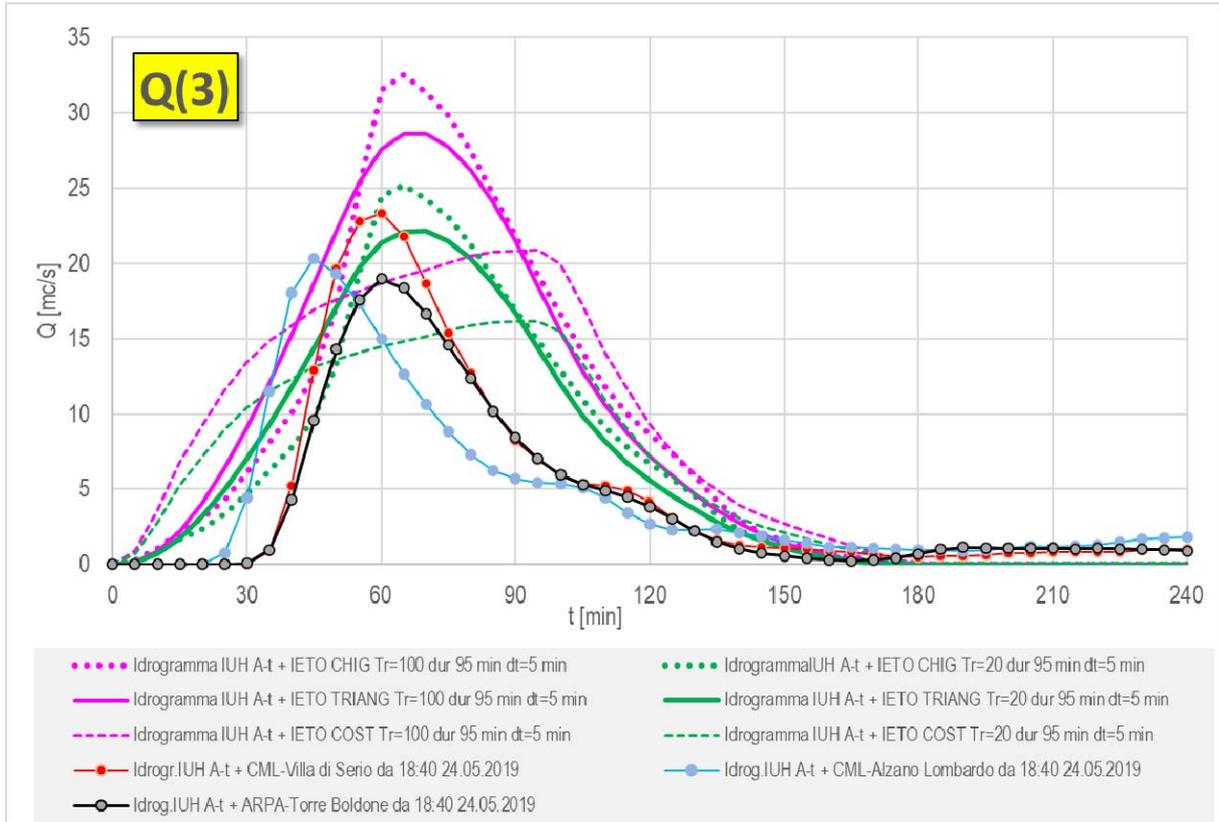
Idrogrammi di piena per il sottobacino B03

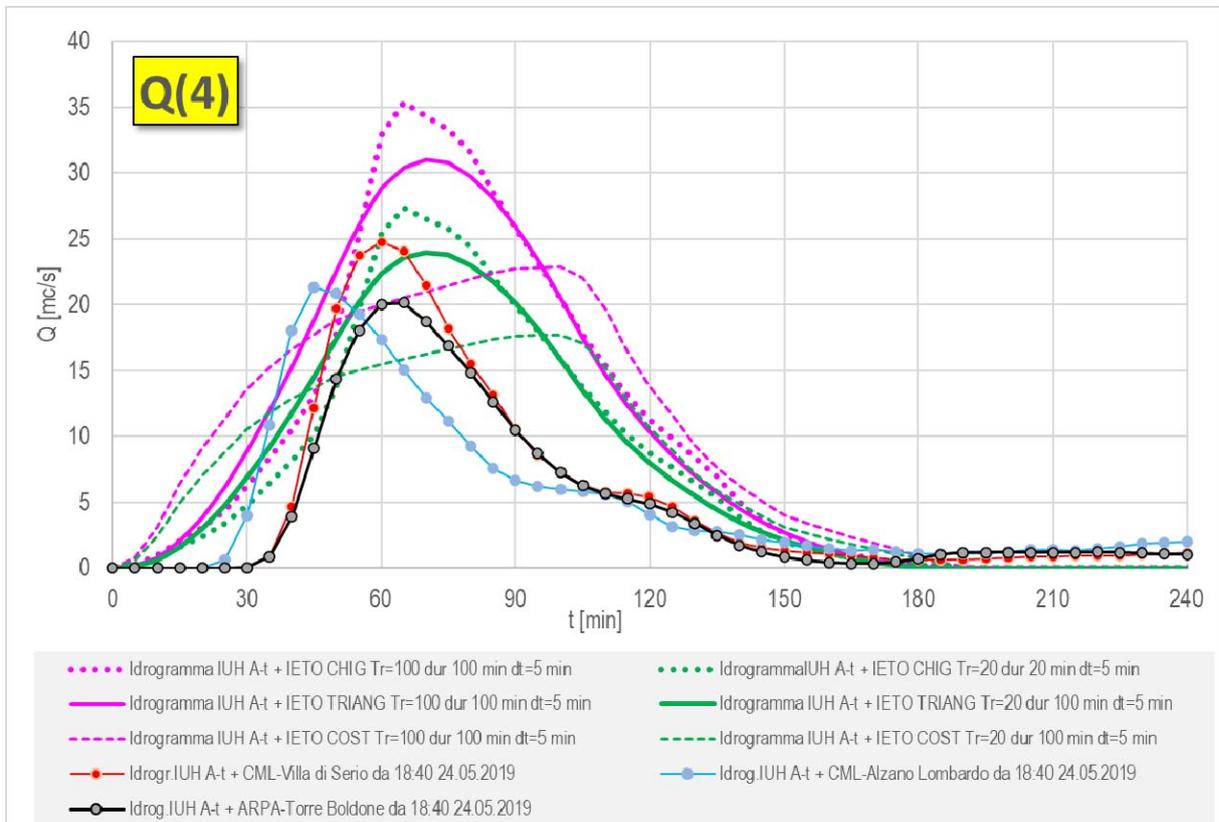
Idrogrammi di piena per il sottobacino B04

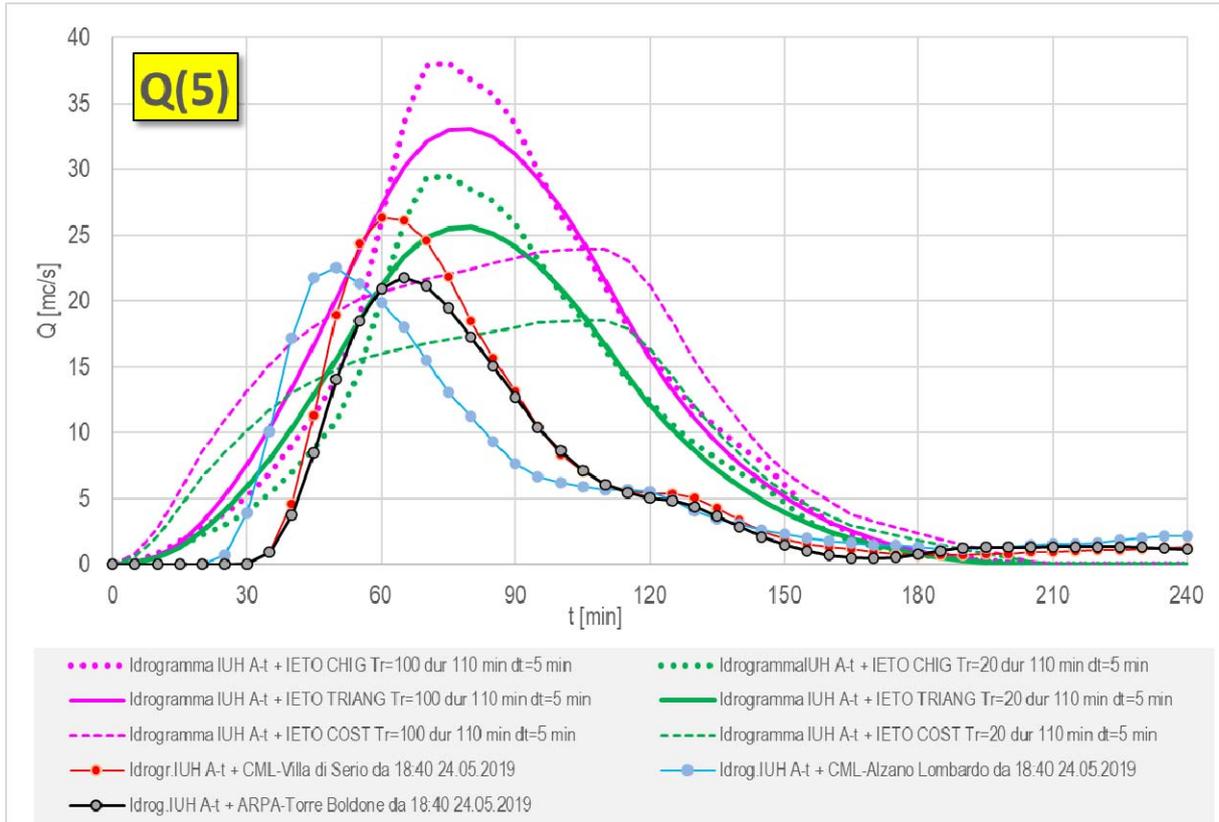
Idrogrammi di piena per il sottobacino B05

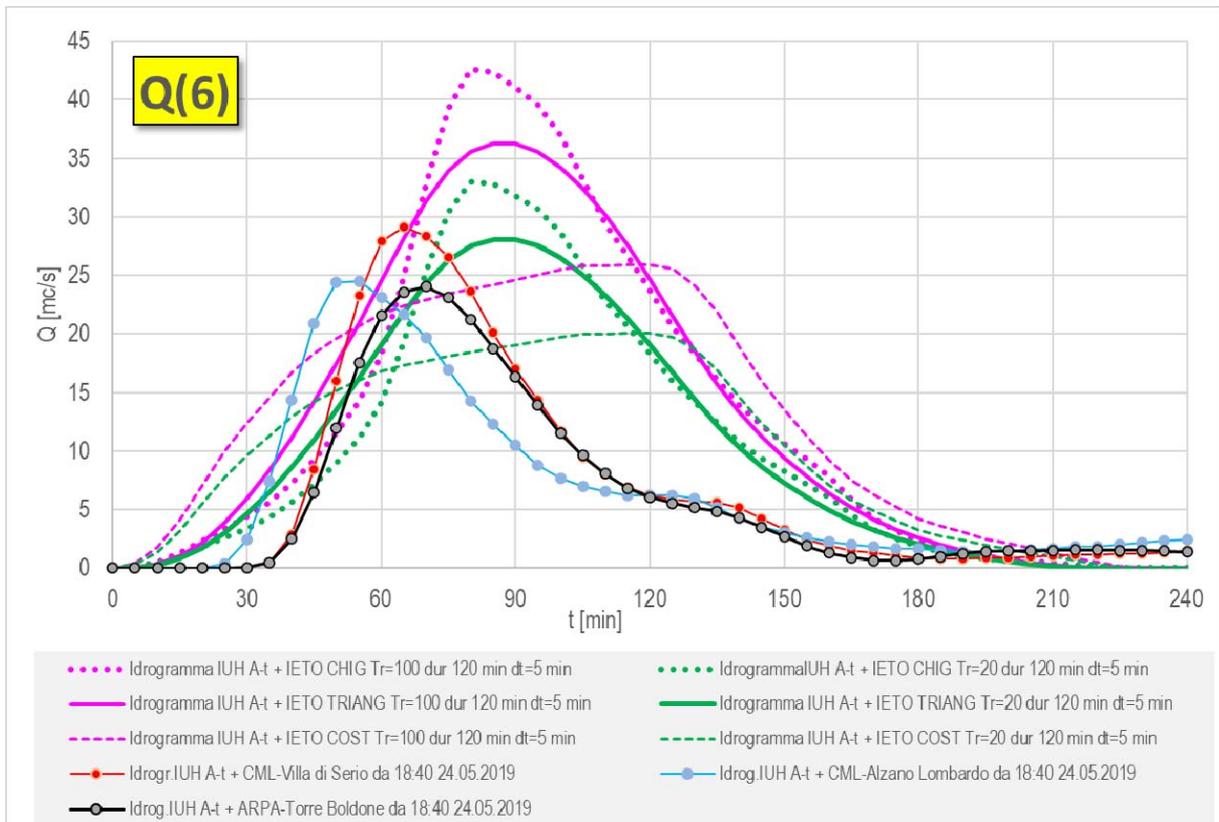
Idrogrammi di piena per il sottobacino B06

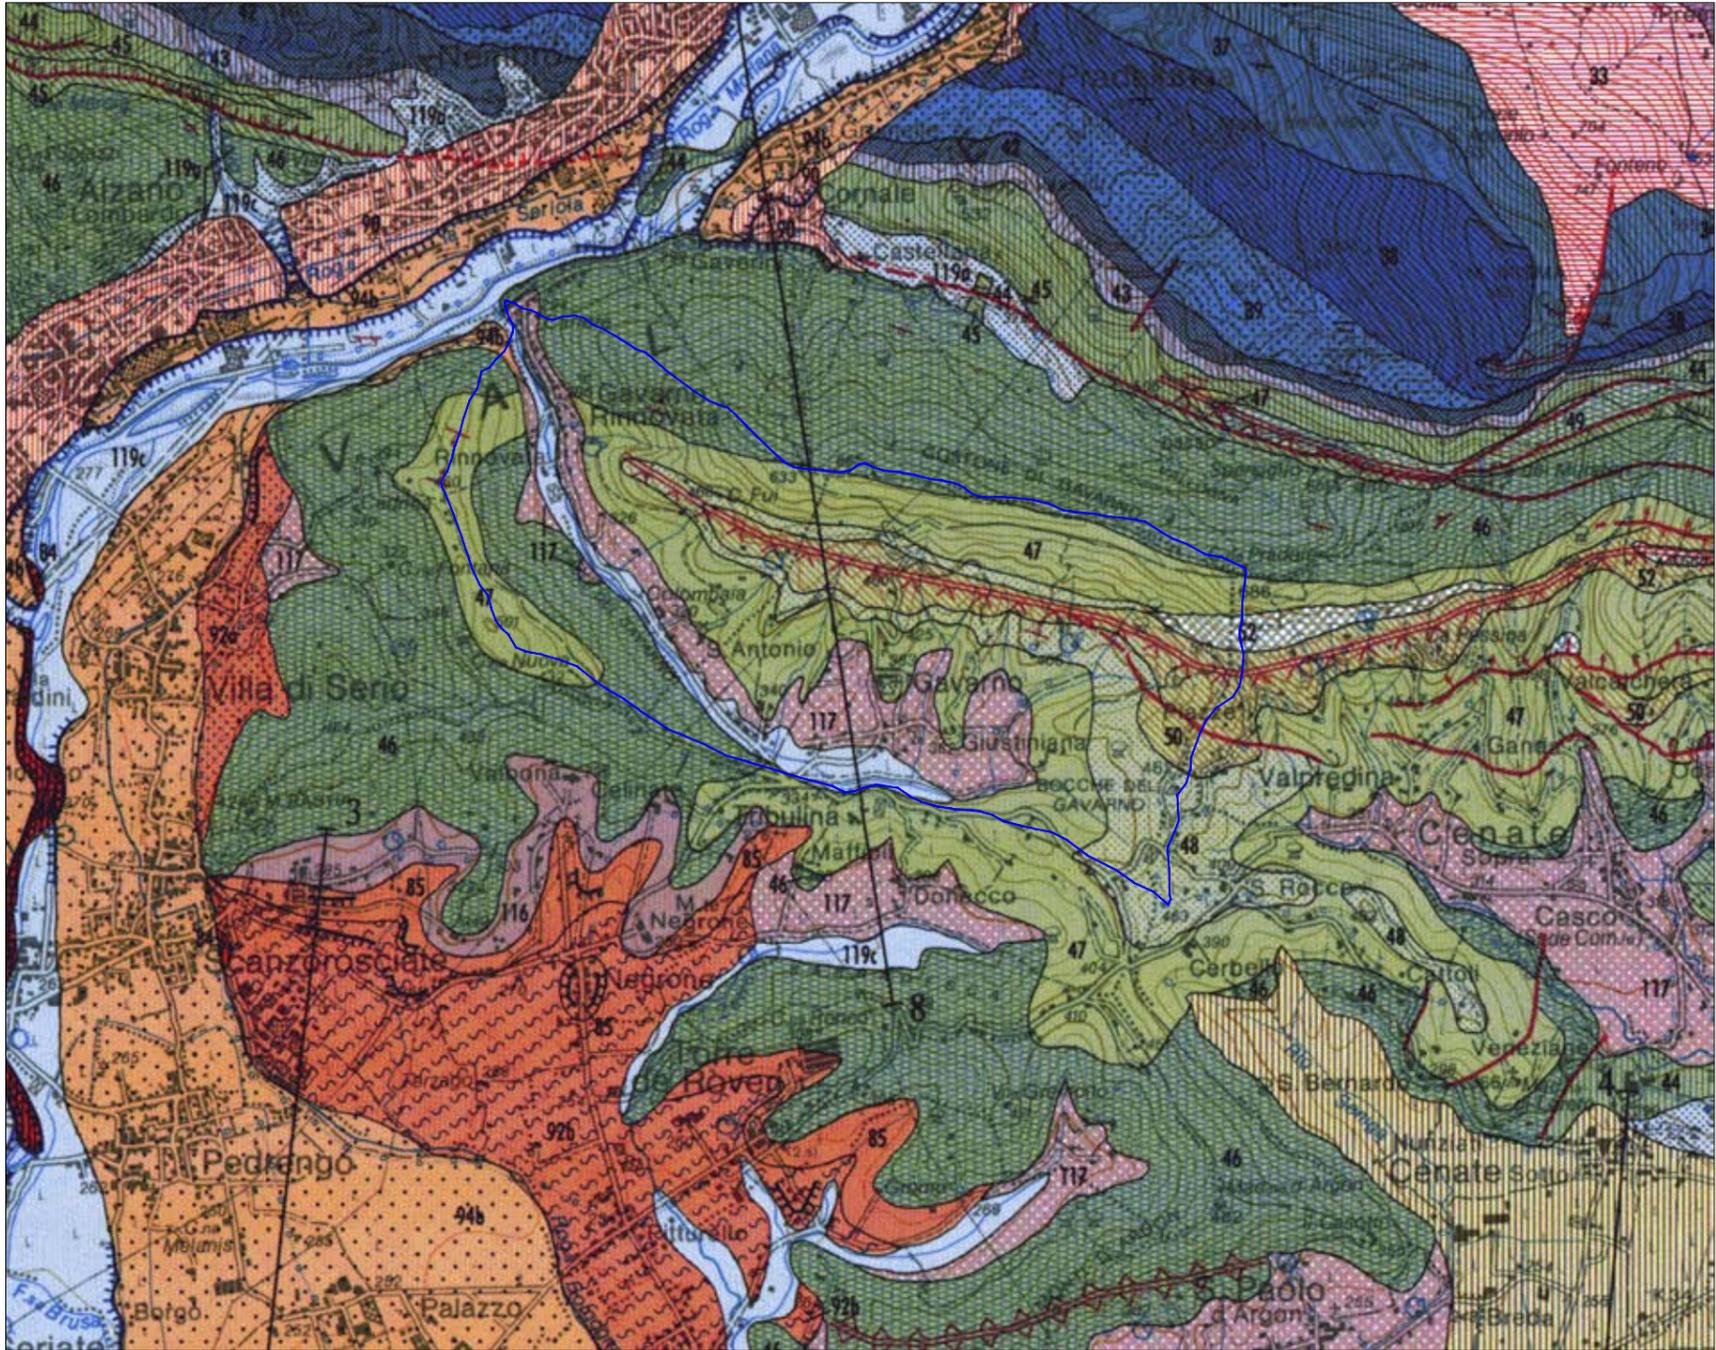
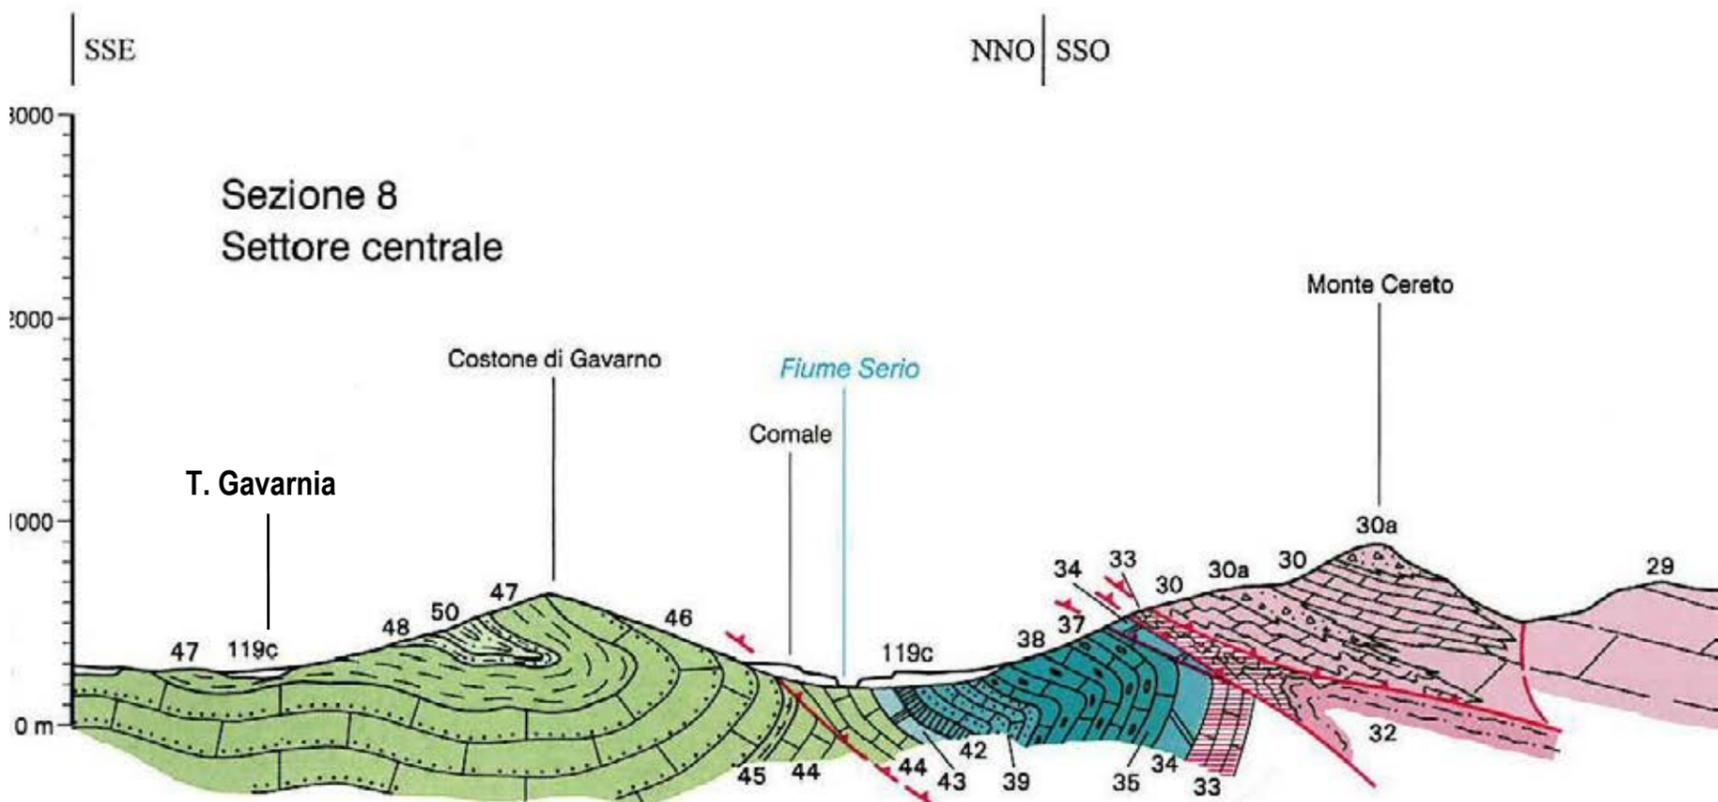
Fig. 2: Stralcio della Carta Geologica della Provincia di Bergamo (scala 1:25.000)

Come evidenziato nella Carta Geologica della Provincia di Bergamo (vedi stralcio in fig. 2) il torrente Gavarnia, impostato nel punto più depresso della monoclinale, risulta fortemente condizionato dall'assetto strutturale della zona dando origine ad un fondovalle caratterizzato da pendenze molto limitate, abbastanza atipiche per corsi d'acqua di tipo collinare o montano come quello in esame.

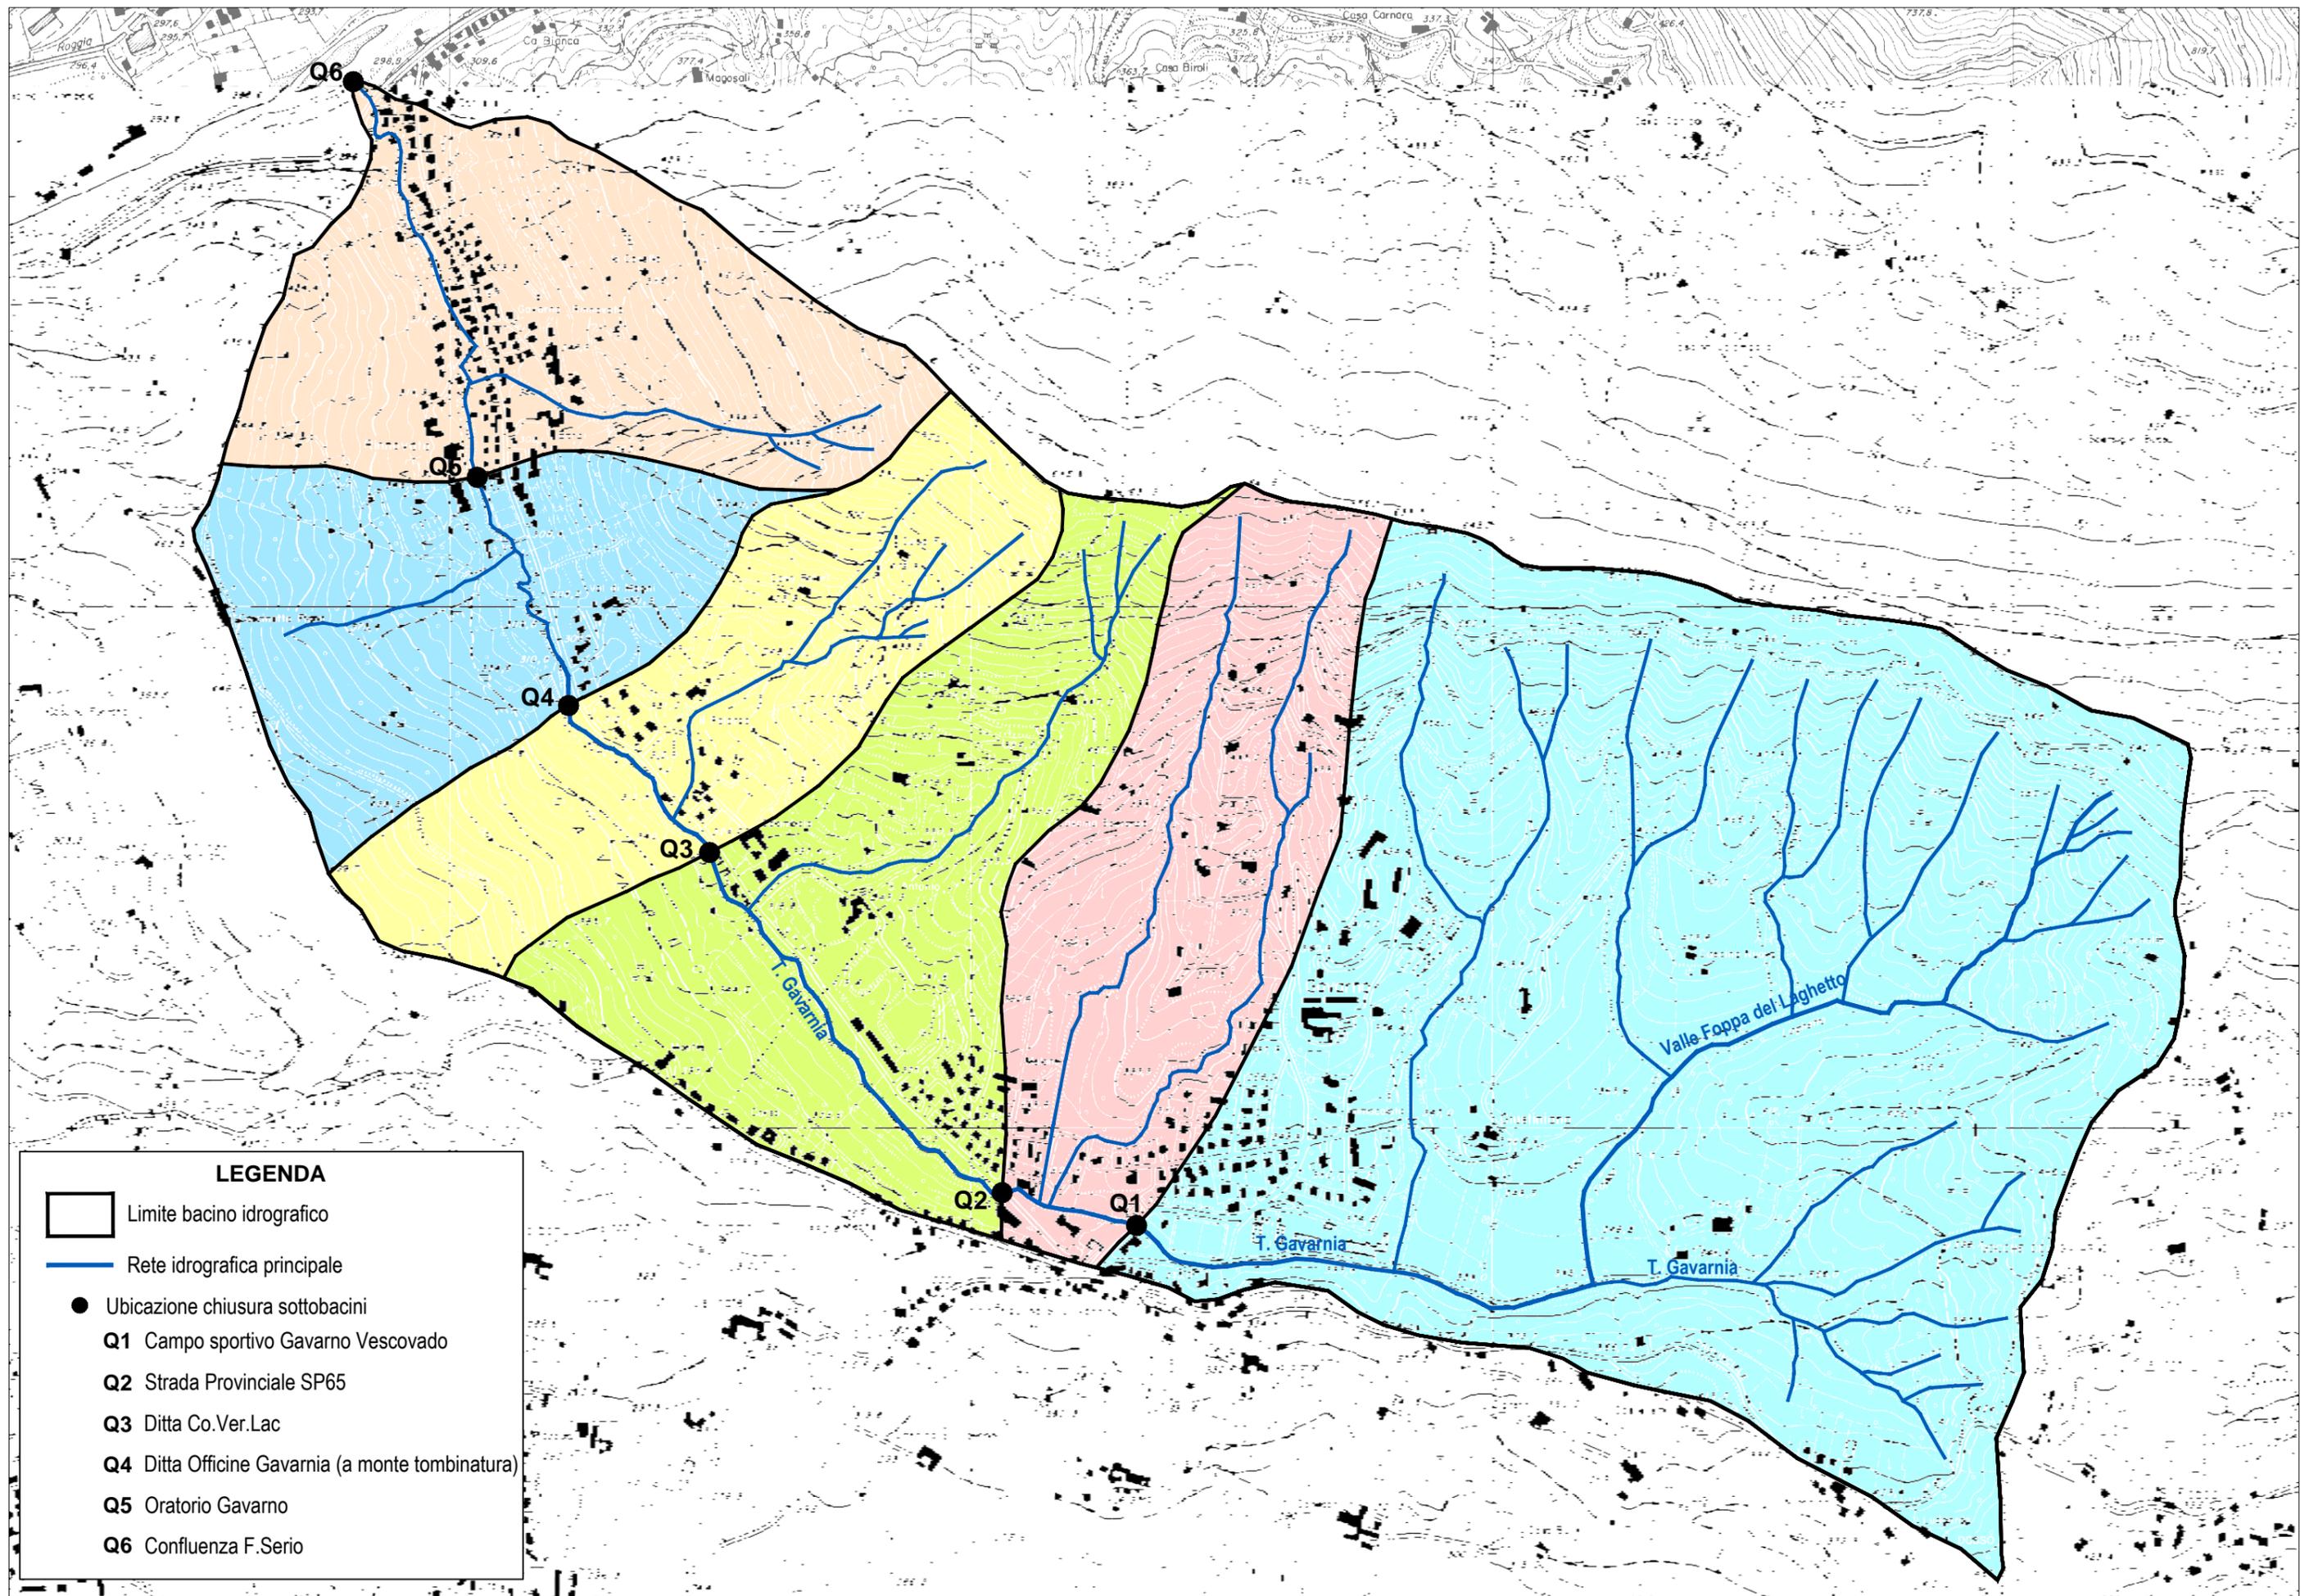
Fig. 3:
Delimitazione sottobacini idrografici T. Gavarnia
