**STUDIO DI FATTIBILITA' FINALIZZATO ALLA VALUTAZIONE TECNICO-ECONOMICA
DEGLI INTERVENTI DI MANUTENZIONE STRAORDINARIA DEL TORRENTE
GAVARNIA NEI COMUNI DI NEMBRO, SCANZOROSCIATE E VILLA DI SERIO**

RELAZIONE ILLUSTRATIVA- IDROLOGICA-IDRAULICA

Bergamo, novembre 2022

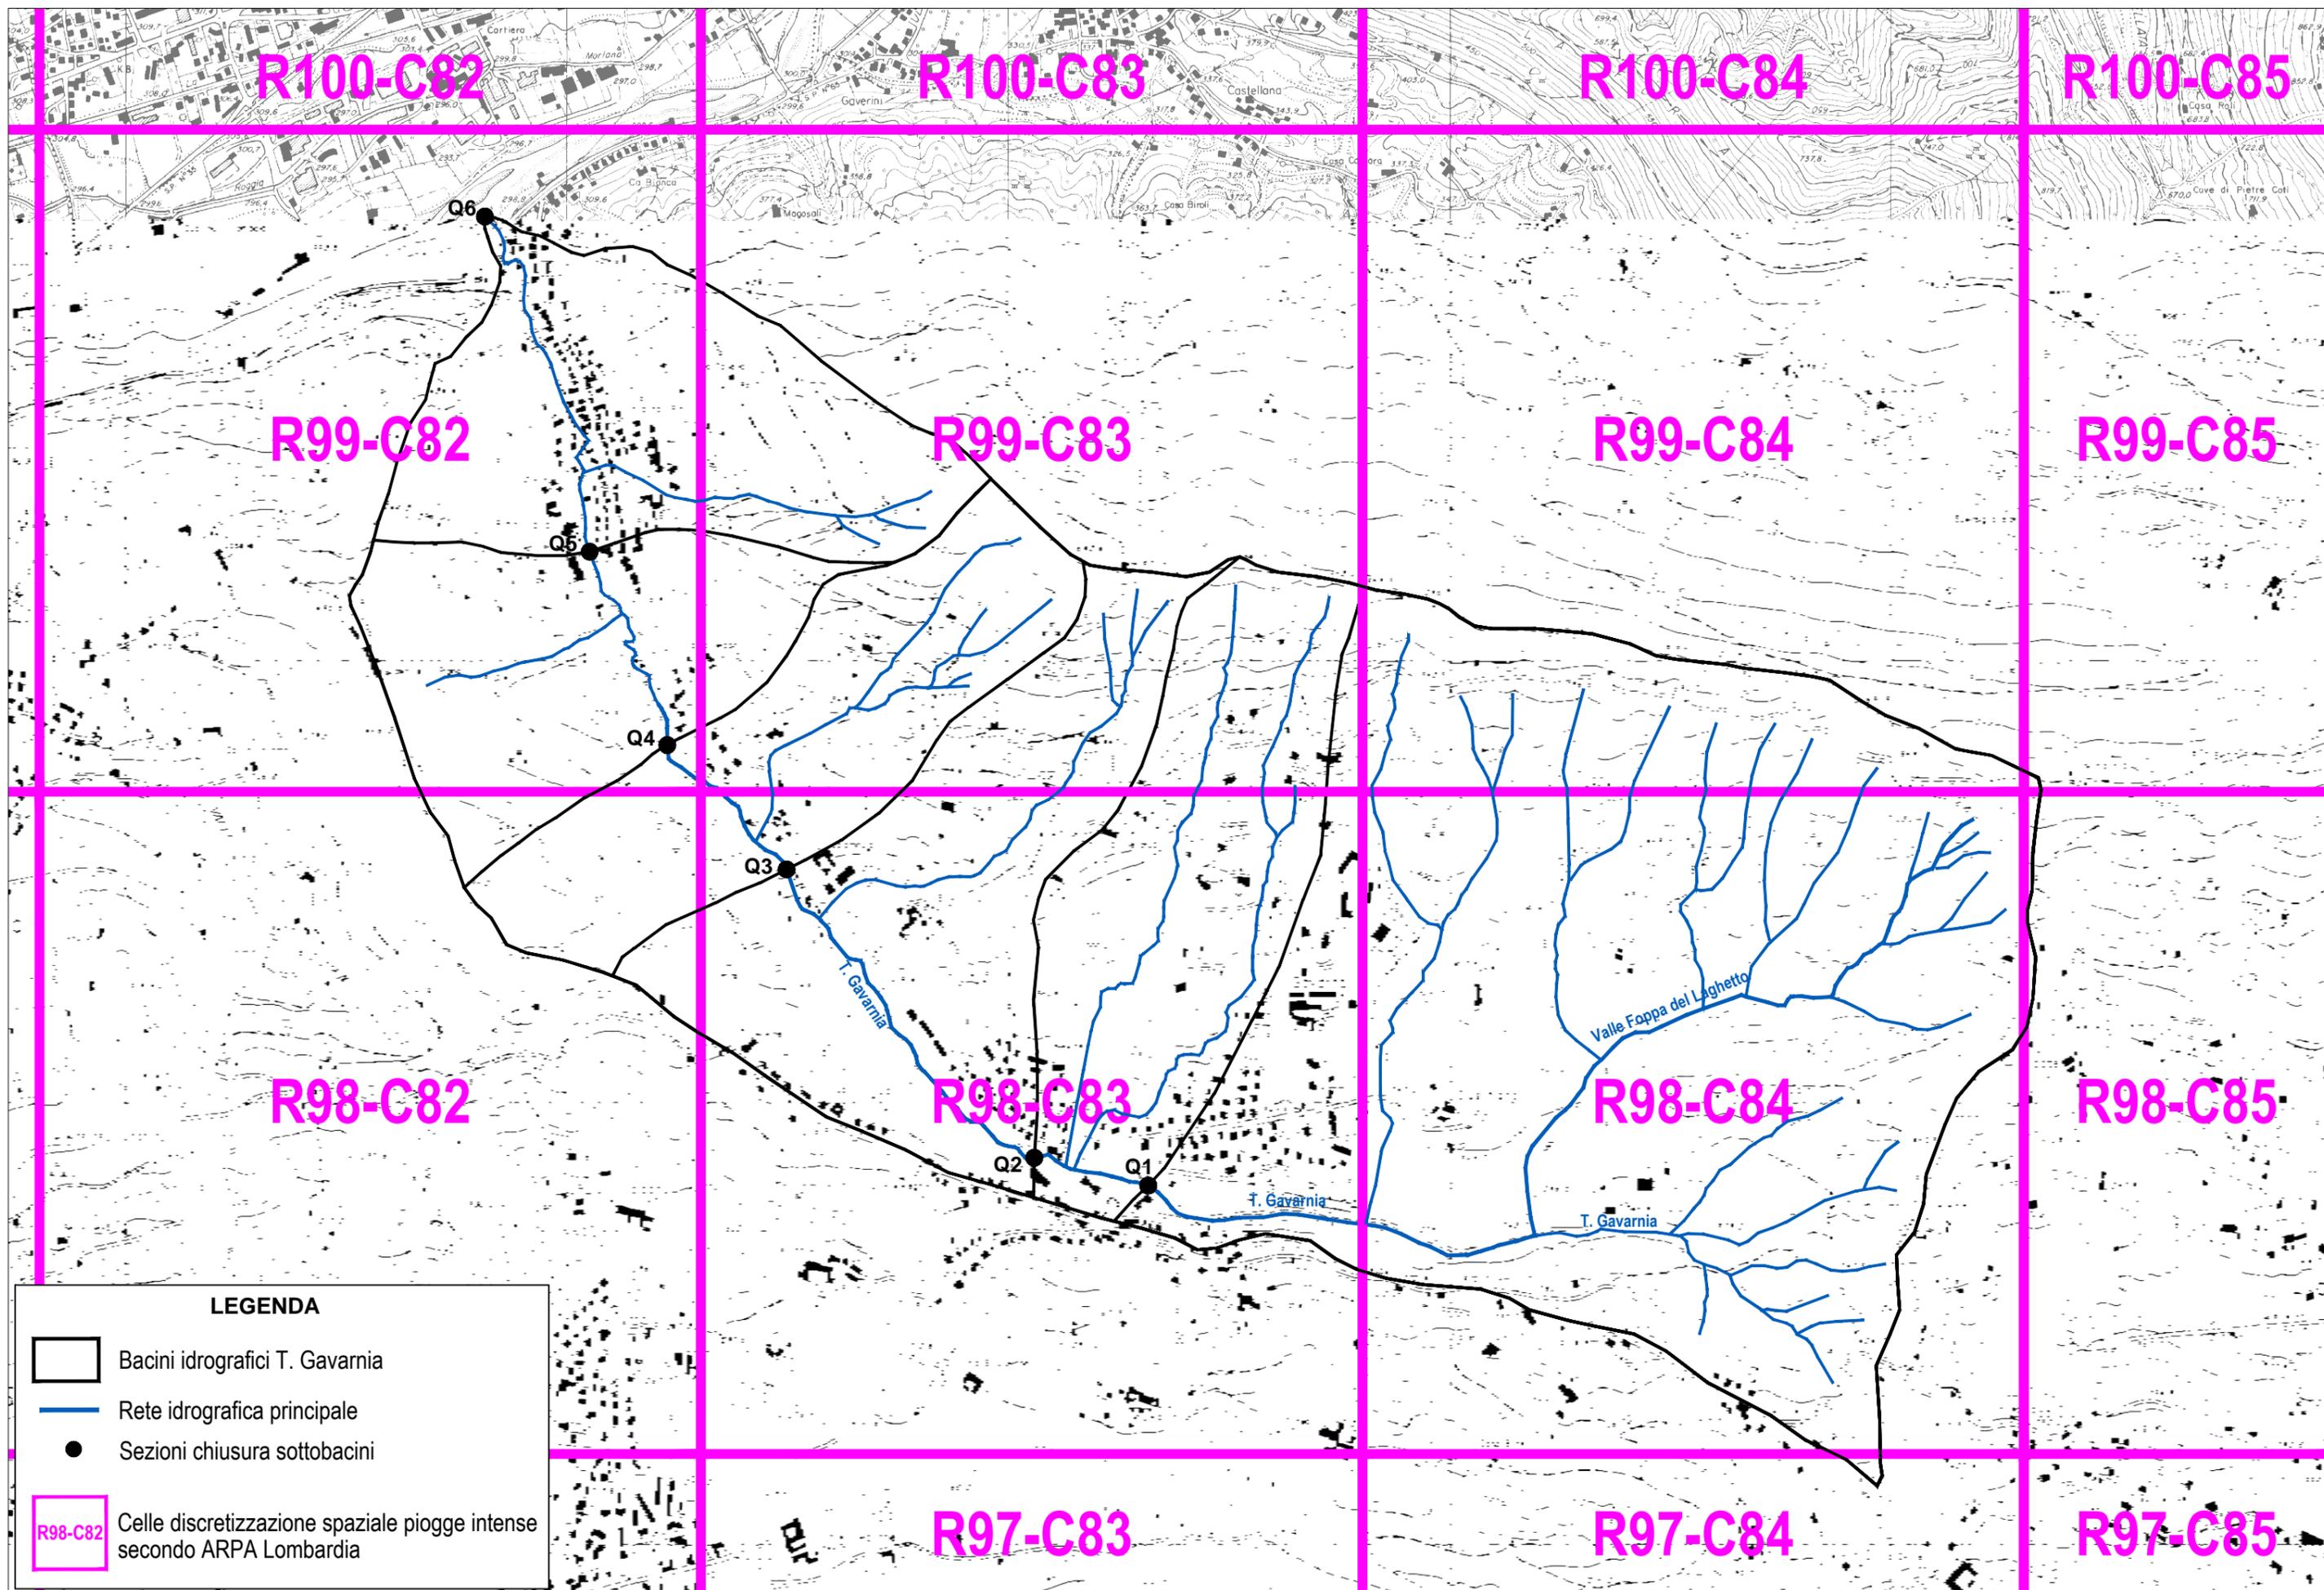
Fig. 4: Bacino T. Gavarnia: celle "discretizzazione spaziale ARPA Lombardia"

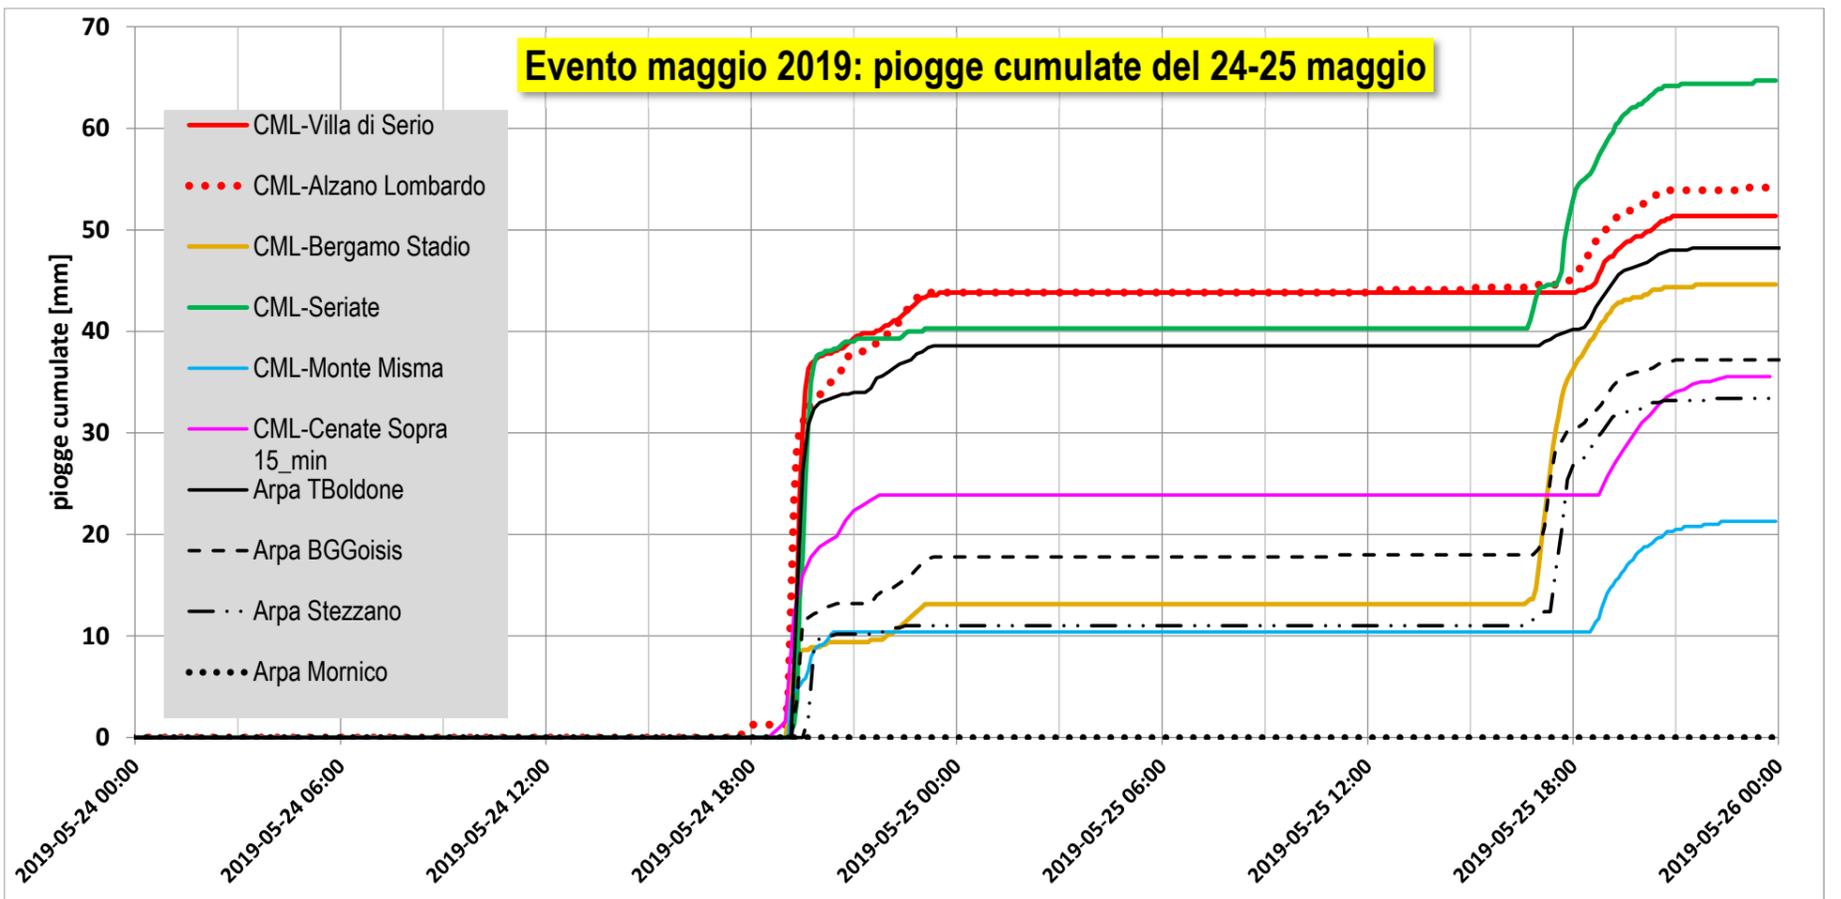
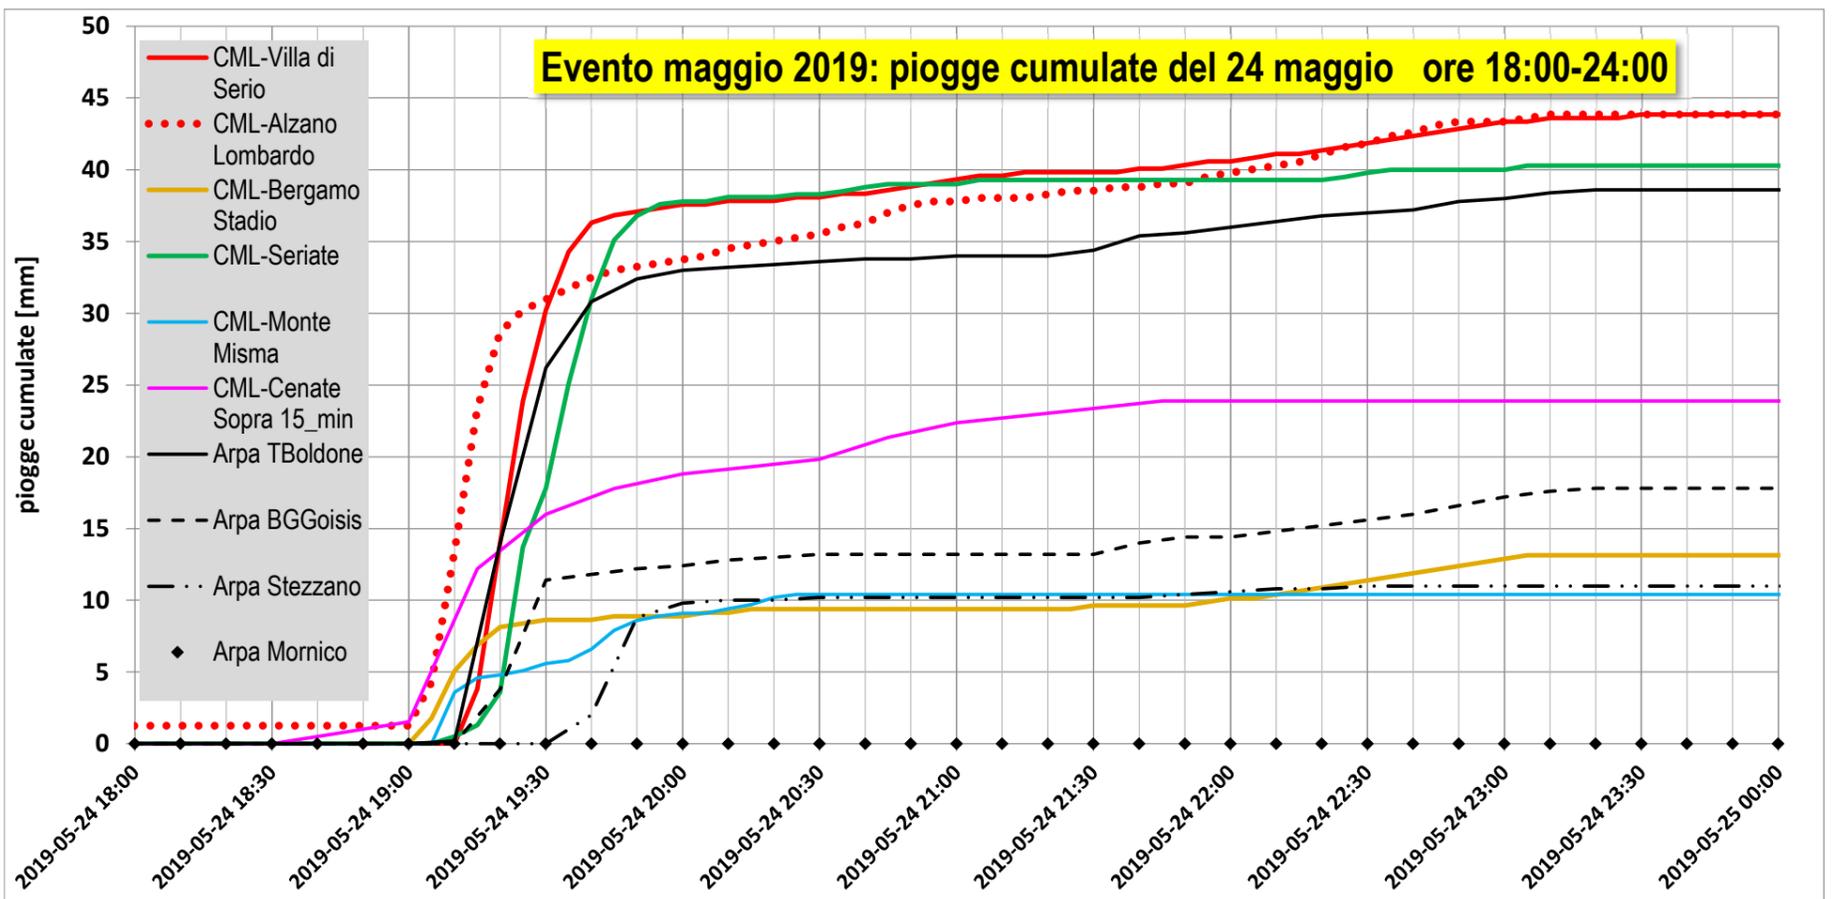
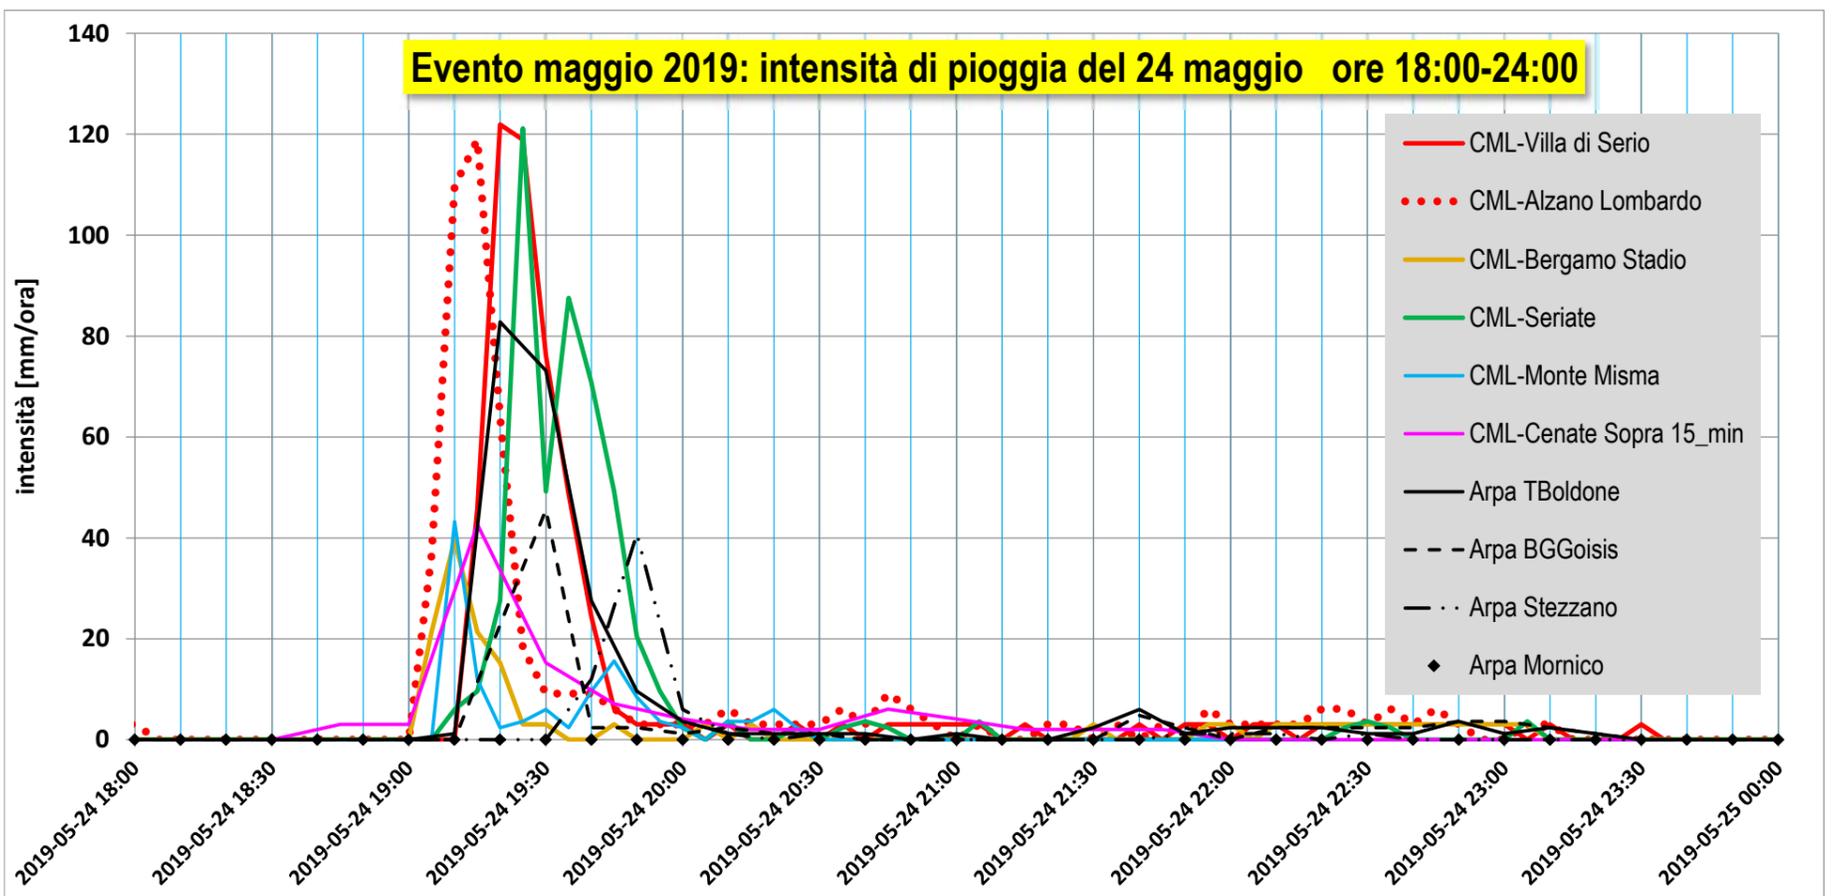
Fig. 5: Evento 2019: Altezze ed intensità di pioggia nelle stazioni ARPA e CML considerate

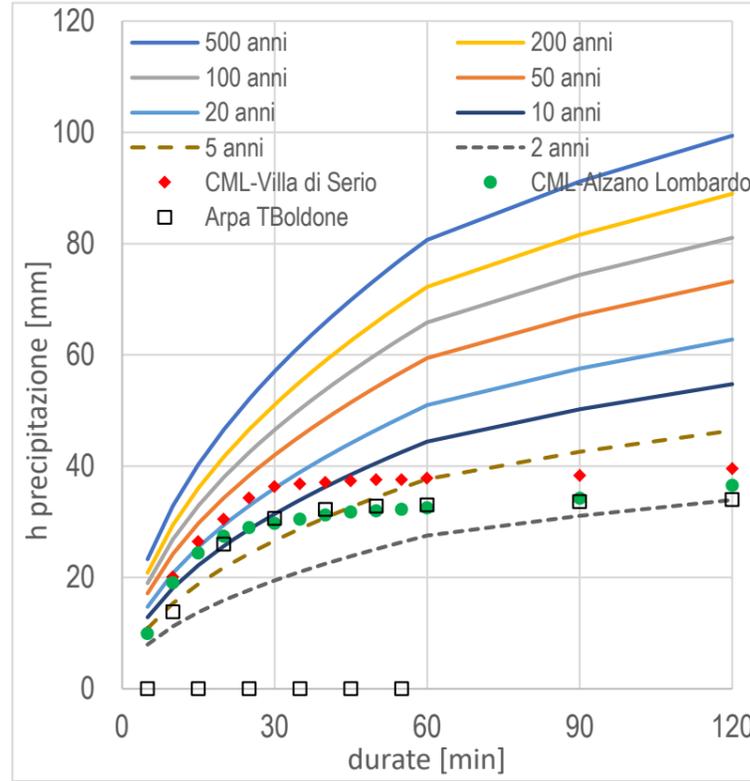
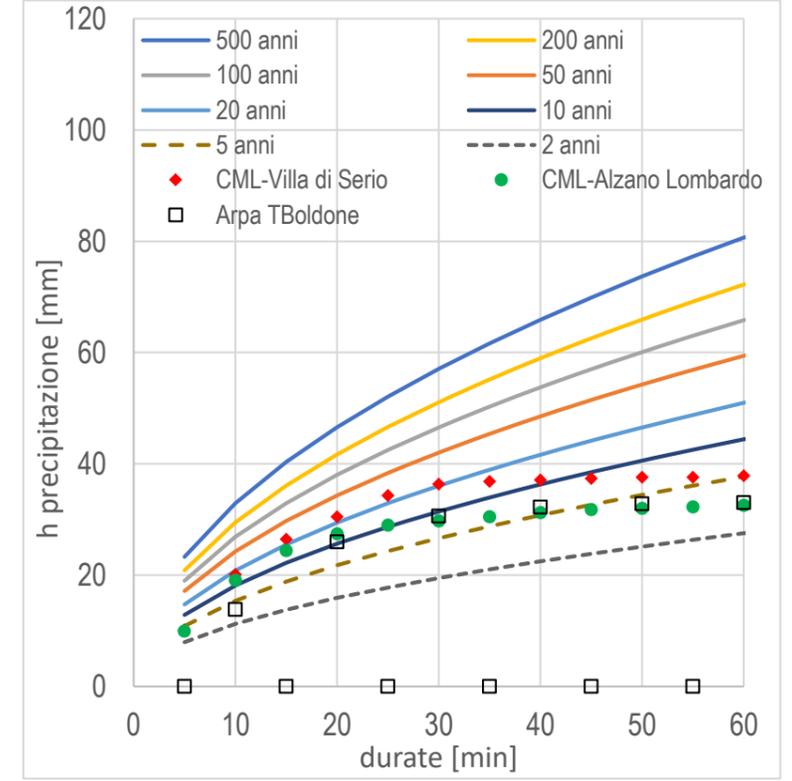
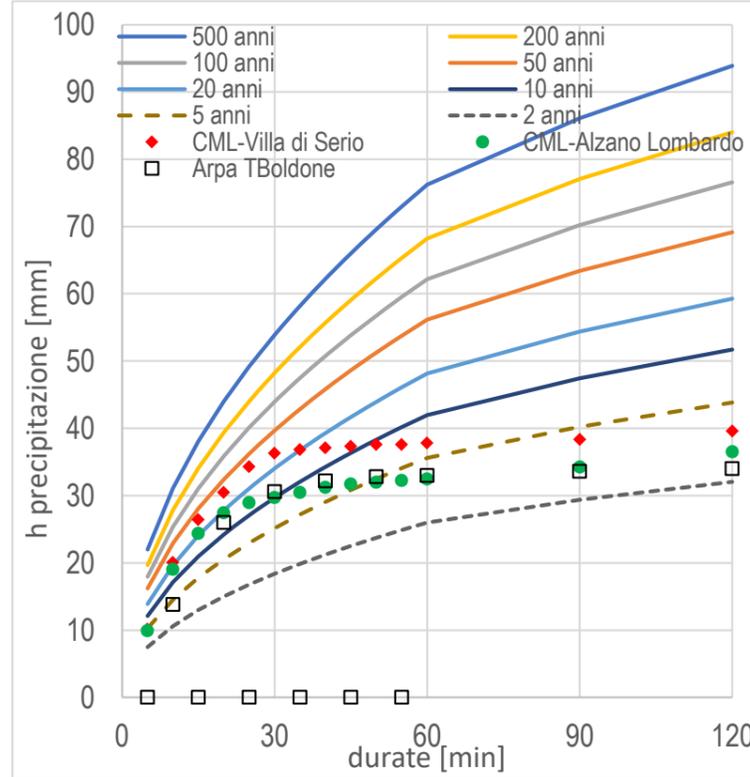
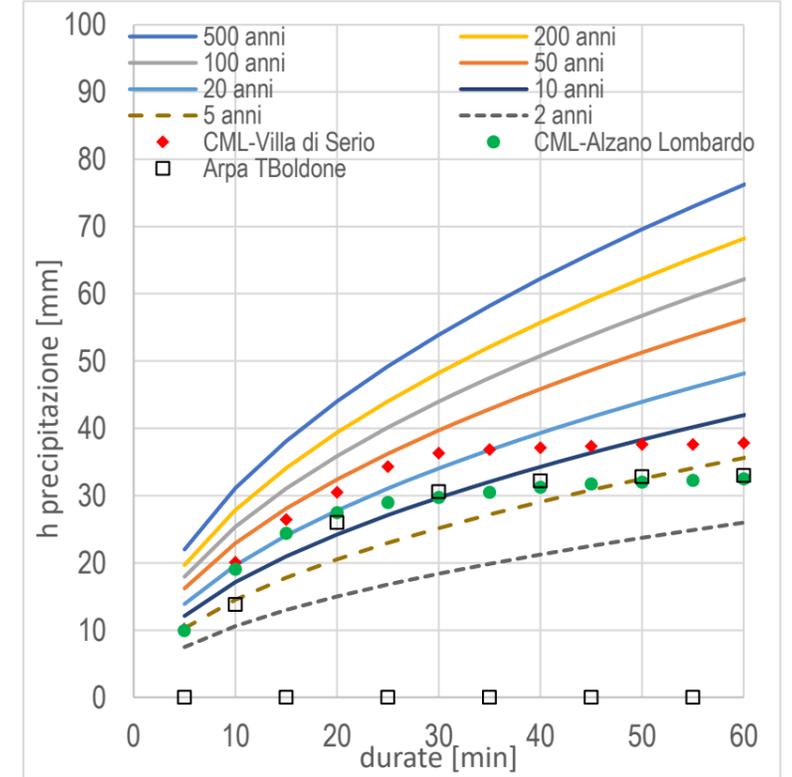
Fig. 6: Evento 2019: confronto tra misure e LSPP Arpa (originali e ragguagliate) del sottobacino B04

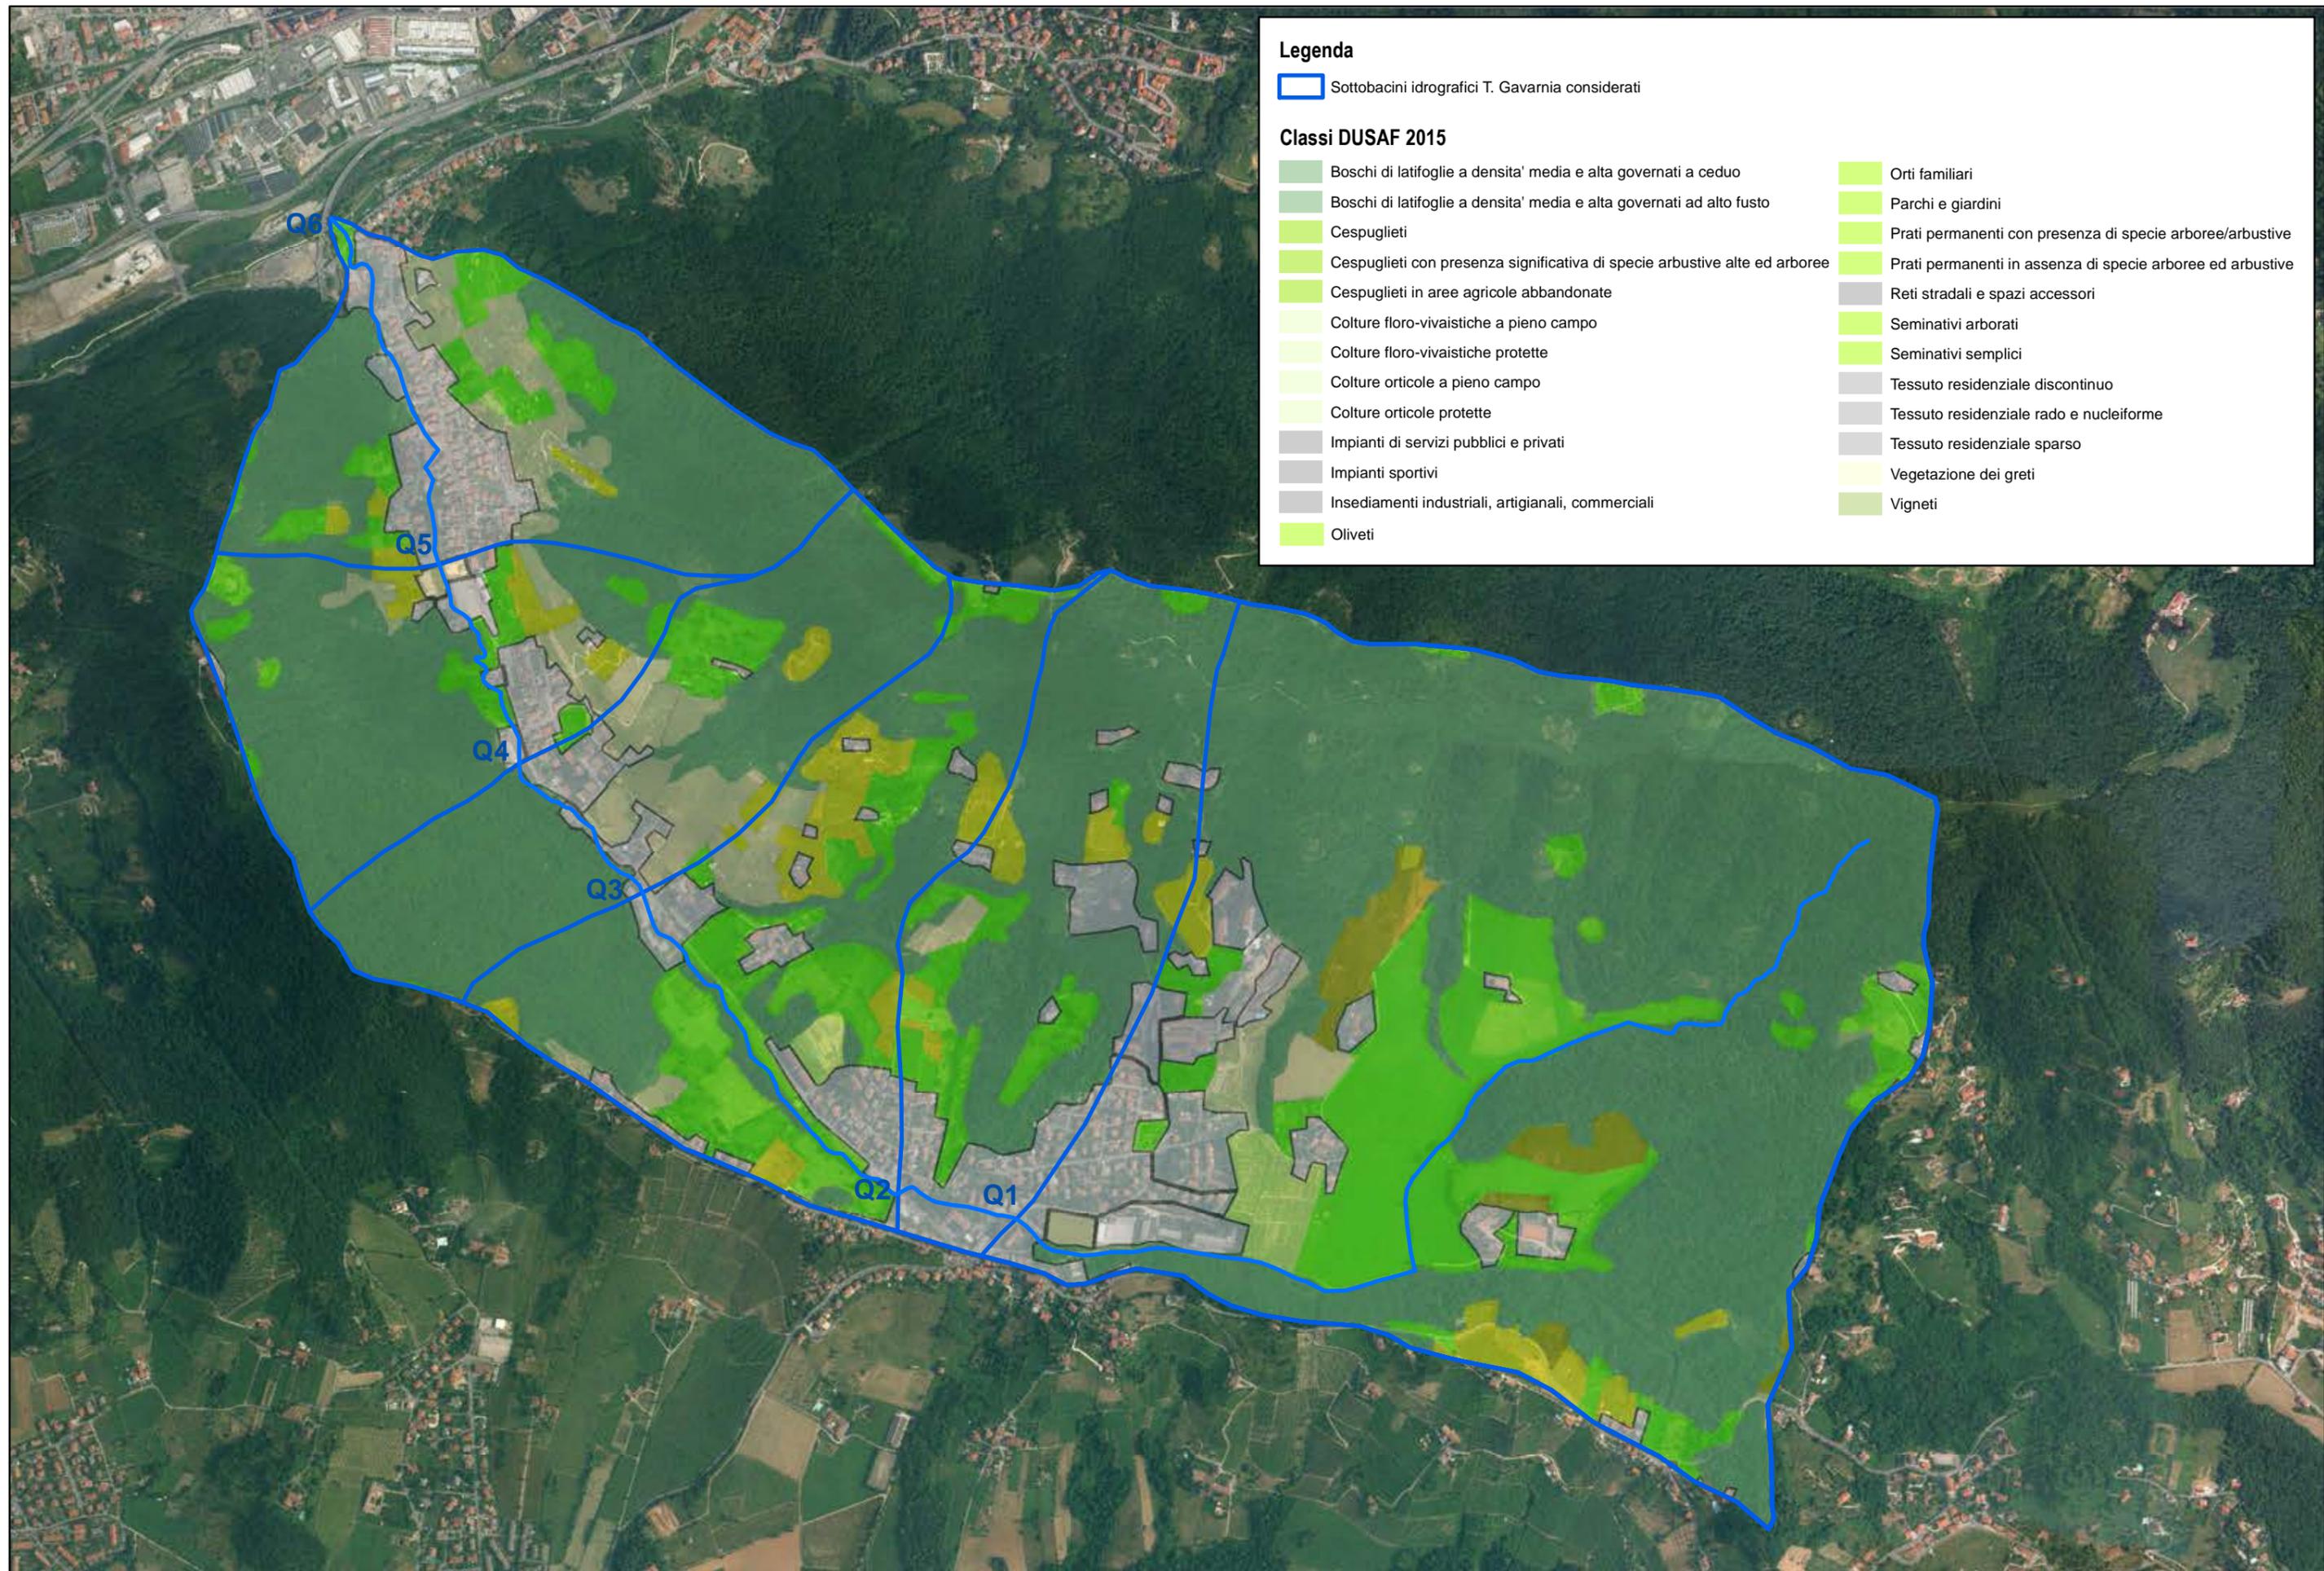
Fig. 7:
Carta dell'uso del suolo (da DUSAF 2015 - Regione Lombardia)

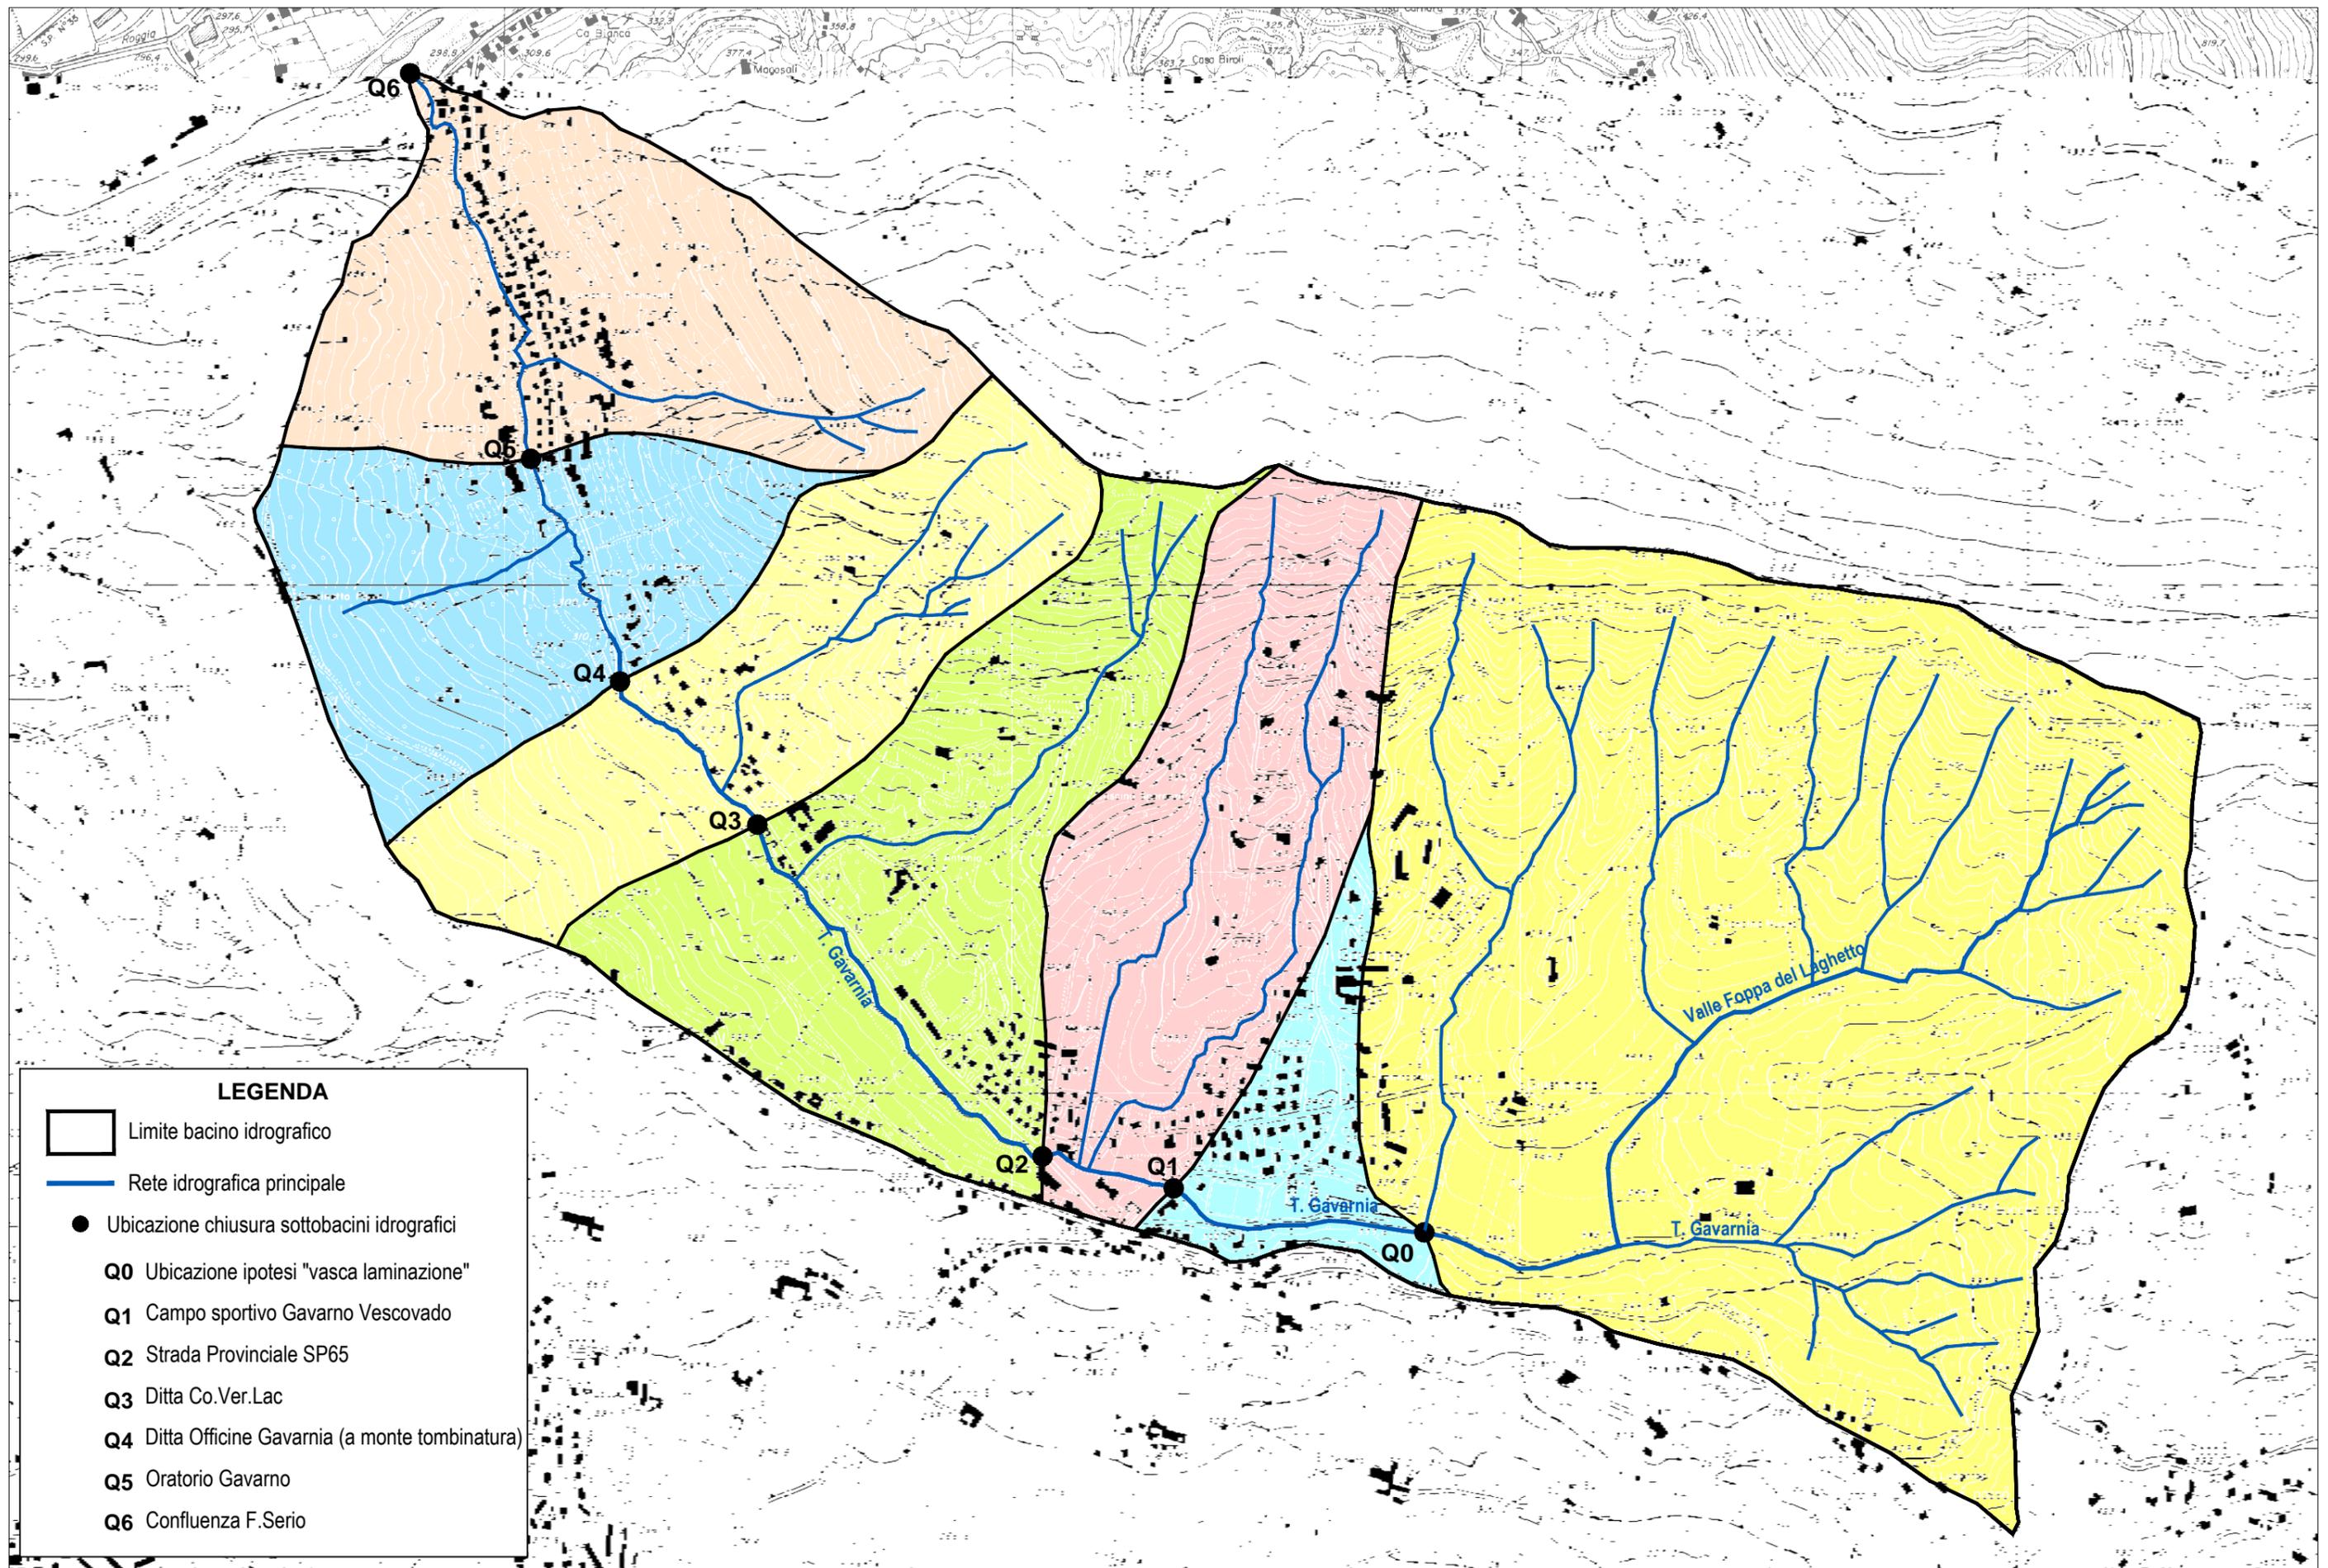
Fig. 9:
 Delimitazione sottobacini T.Gavarnia con l'aggiunta del bacino B0 per l'ipotesi di possibile vasca di laminazione a monte dell'affluente intermedio tra le località Giustiniana ed Immacolata a Scanzorosciate

Fig. 9: Delimitazione sottobacini T.Gavarnia con l’aggiunta del bacino B0 per l’ipotesi di una possibile vasca di laminazione a monte dell’affluente intermedio tra le località Giustiniana ed Immacolata, in Comune di Scanzorosciate
