COMUNE DI VILLA DI SERIO
Provincia di Bergamo

COMPONENTE GEOLOGICA, IDROGEOLOGICA E SISMICA DEL P.G.T. COMUNALE
AGGIORNAMENTO IN ATTUAZIONE DEL PIANO DI GESTIONE DEL RISCHIO ALLUVIONI (PGRA)
(ai sensi DGR X/6738/2017 e DGR IX/2616/2011)

ELABORATO:
2

OGGETTO:
CARTA GEOMORFOLOGICA

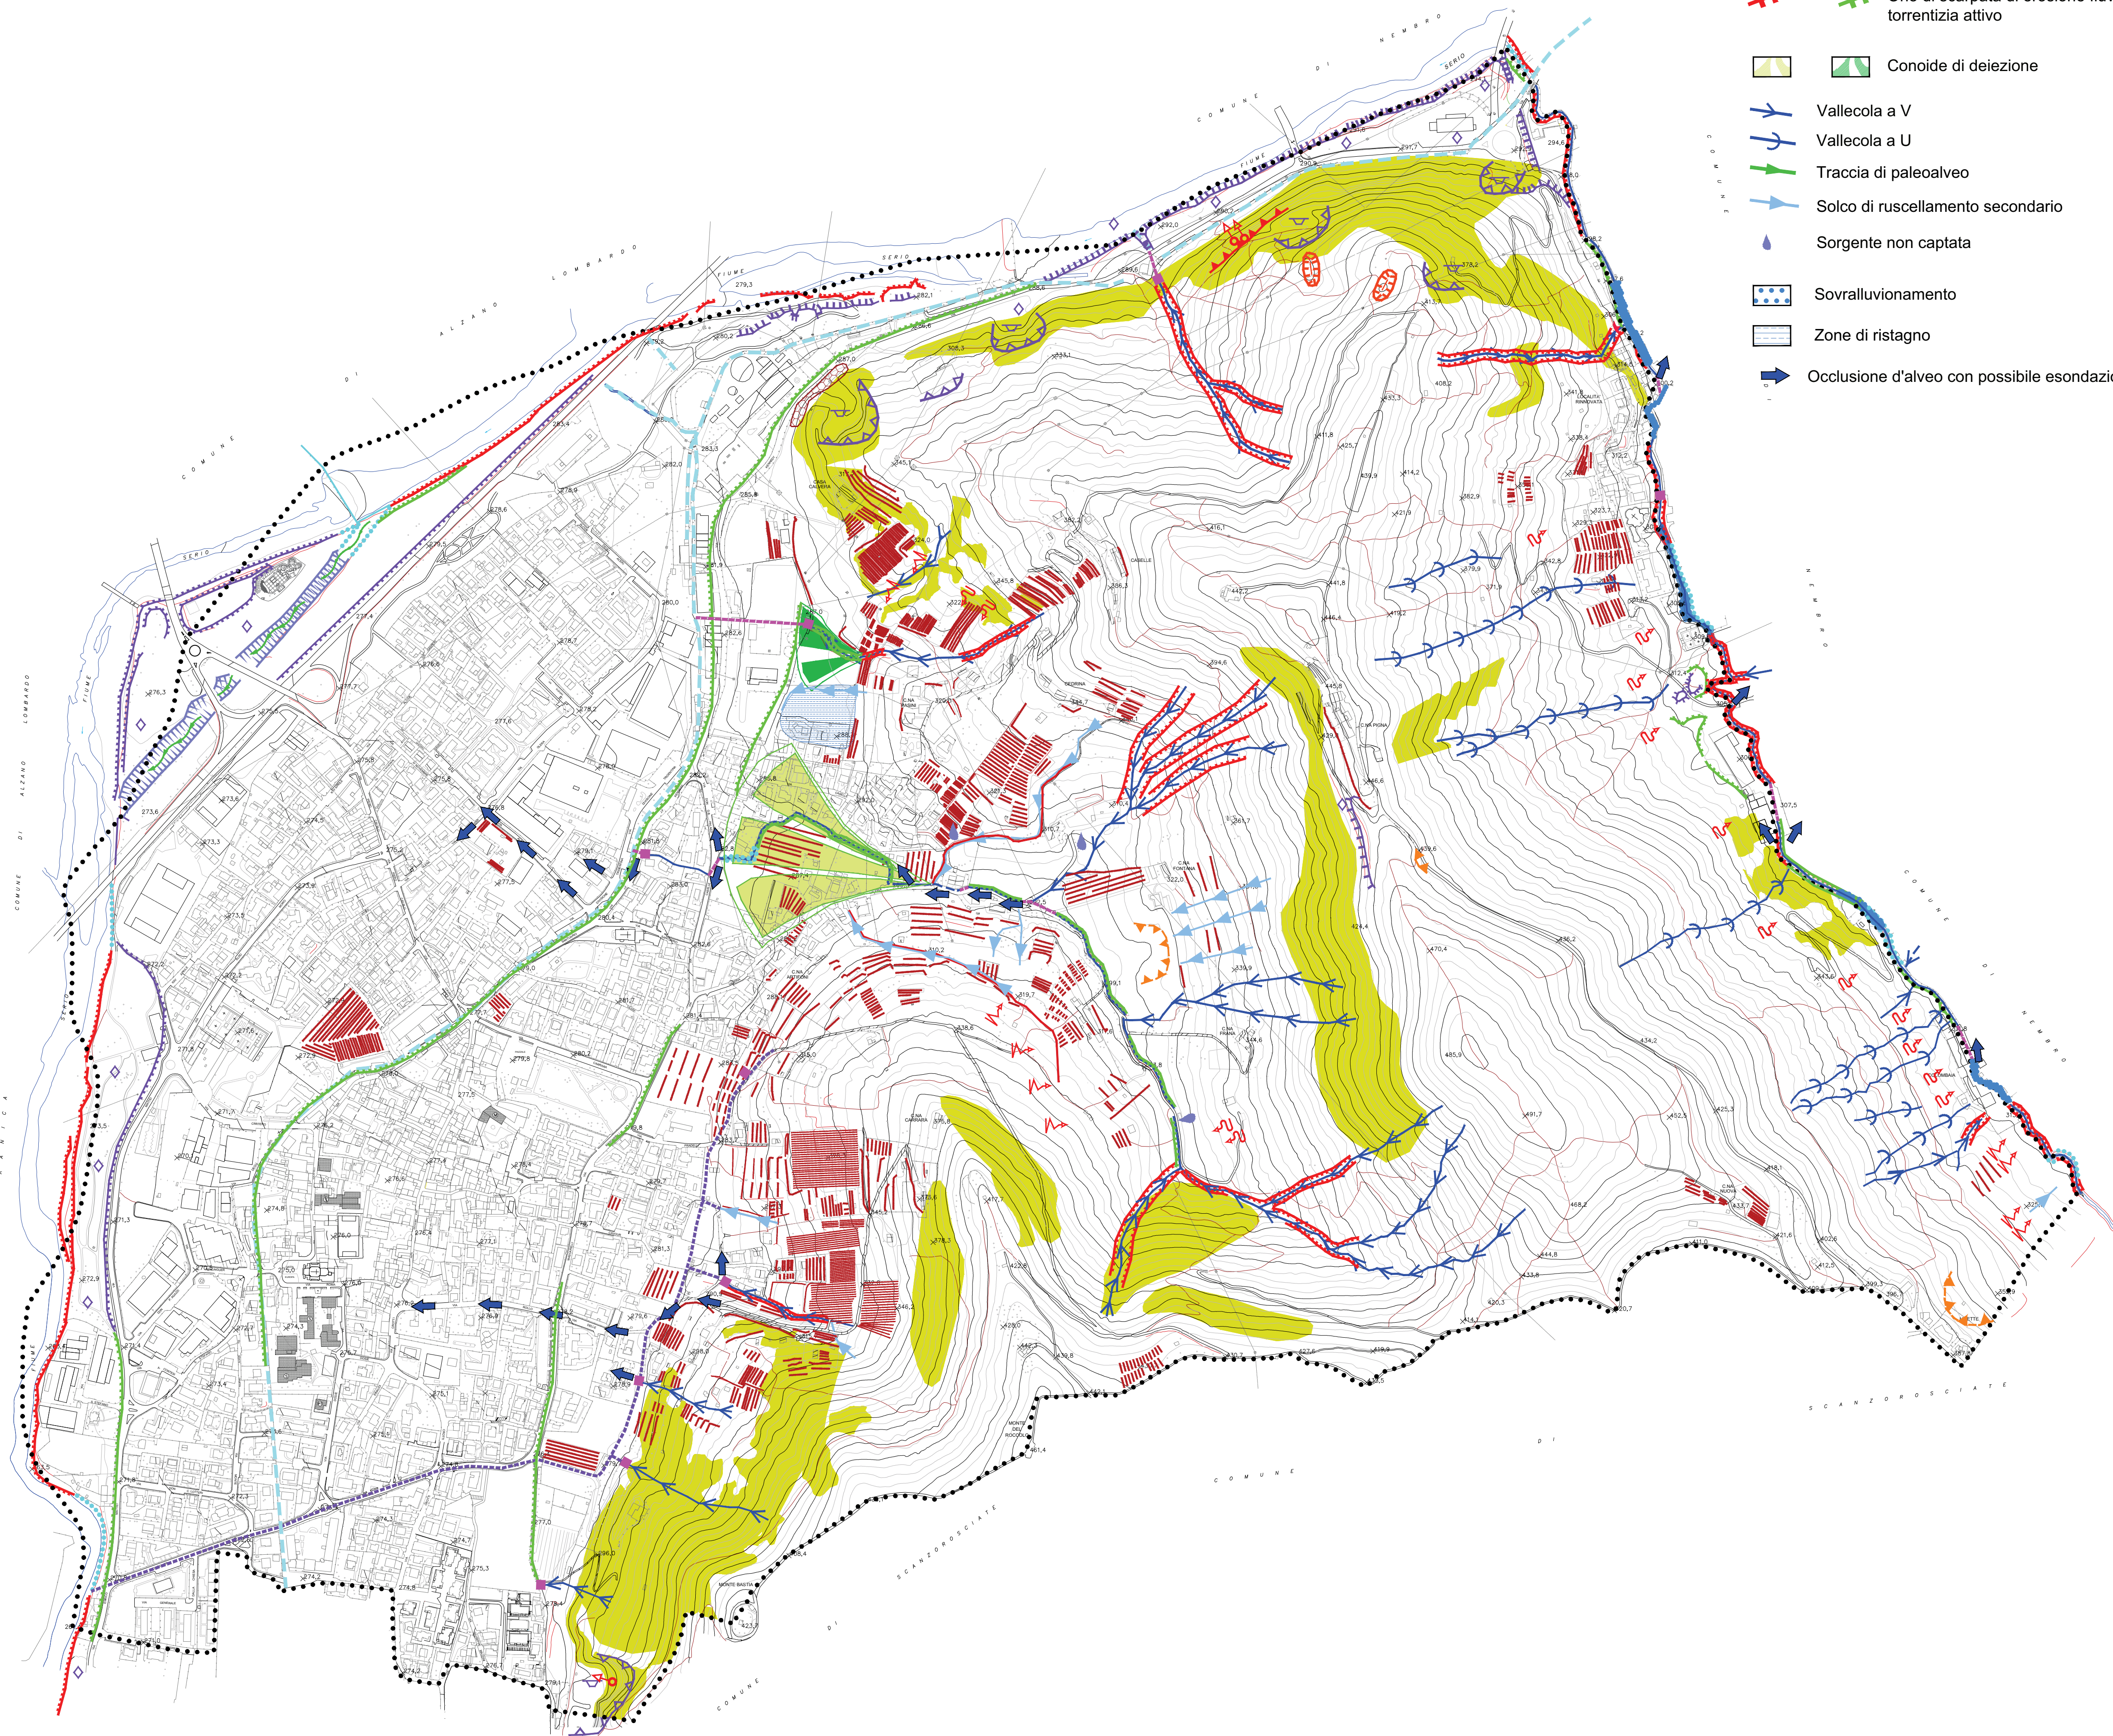
SCALA:
1:5000
