**Interventi di manutenzione straordinaria Torrente Gavarnia nei
comuni di Nembro, Scanzorosciate e Villa di Serio**

3				
2				
1				
REV.	DATA	OGGETTO DELLA MODIFICA	REDATTO	CONTROLLATO
ELABORATO:		OGGETTO:	SCALA:	
C		CARATTERIZZAZIONE GEOMORFOLOGICA ALVEO E SPONDE	1:20 000 1: 2 000	
			DATA: NOVEMBRE 2022	
GRUPPO DI LAVORO: ing. Pier Giuseppe FENAROLI geol. Michela PECCHIO geom. Lorenzo FIGAROLI geol. Sarah CHAKIR			TIMBRO e FIRMA:	
  terraAqua partnership Via Crocefisso 37/F 24123 BERGAMO info@terraaqua.it

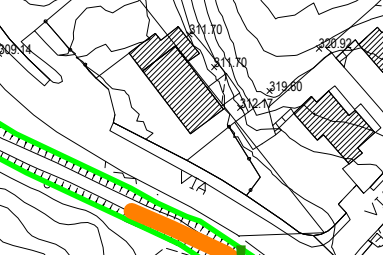
Stazione 11
Vegetazione in alveo a monte tombinatura ditta Officine Gavarnia

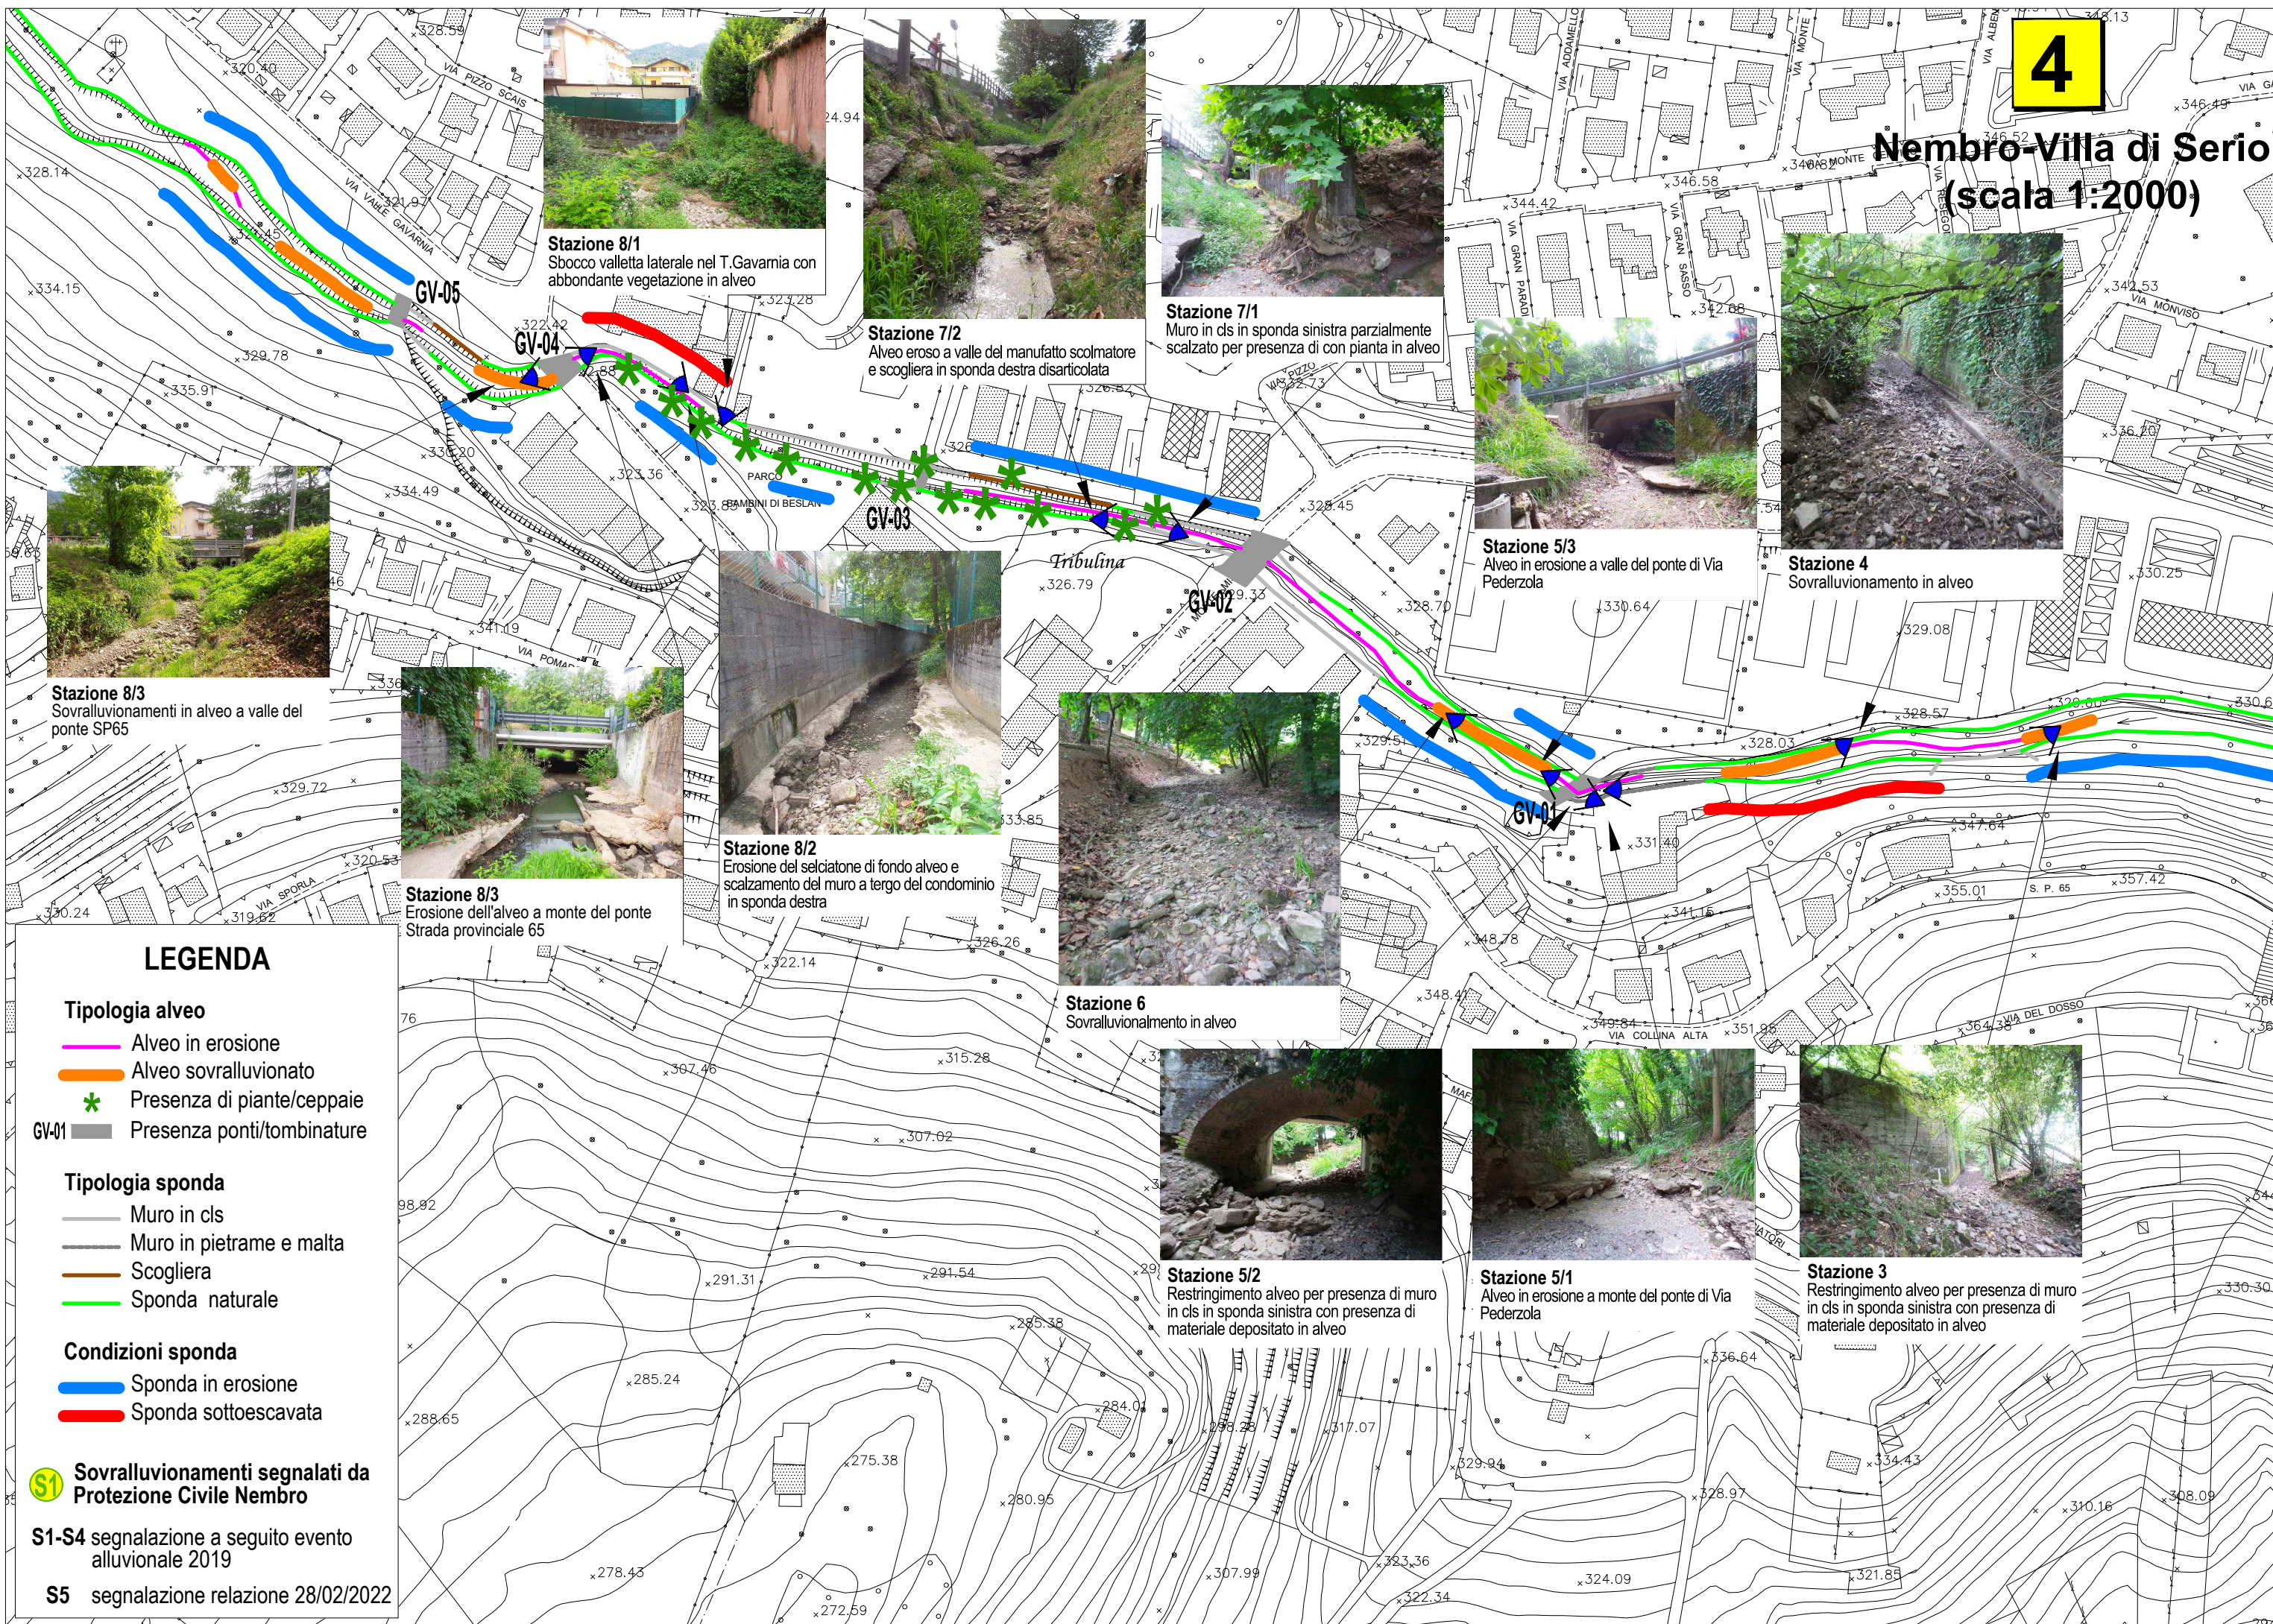
Nembro-Villa di Serio
(scala 1:2000)

Stazione 8/1
Sbocco valletta laterale nel T. Gavarina con abbondante vegetazione in alveo

Stazione 7/2
Alveo eroso a valle del manufatto scolmatore e scogliera in sponda destra disarticolata

Stazione 7/1
Muro in ds in sponda sinistra parzialmente scalzato per presenza di con pianta in alveo

Stazione 5/3
Alveo in erosione a valle del ponte di Via Pederzola

Stazione 4
Sovralluvionamento in alveo

Stazione 8/3
Sovralluvionamenti in alveo a valle del ponte SP65

Stazione 8/3
Erosione dell'alveo a monte del ponte Strada provinciale 65

Stazione 8/2
Erosione del selciato di fondo alveo e scalzamento del muro a tergo del condominio in sponda destra

Stazione 6
Sovralluvionamento in alveo

Stazione 5/2
Restringimento alveo per presenza di muro in cls in sponda sinistra con presenza di materiale depositato in alveo

Stazione 5/1
Alveo in erosione a monte del ponte di Via Pederzola

Stazione 3
Restringimento alveo per presenza di muro in cls in sponda sinistra con presenza di materiale depositato in alveo
