**COMUNE DI VILLA DI SERIO**  
*(Provincia di Bergamo)*

**PIANO DI GOVERNO DEL TERRITORIO**

**COMPONENTE GEOLOGICA, IDROGEOLOGICO E  
SISMICA DEL PGT COMUNALE**

**RELAZIONE TECNICA**

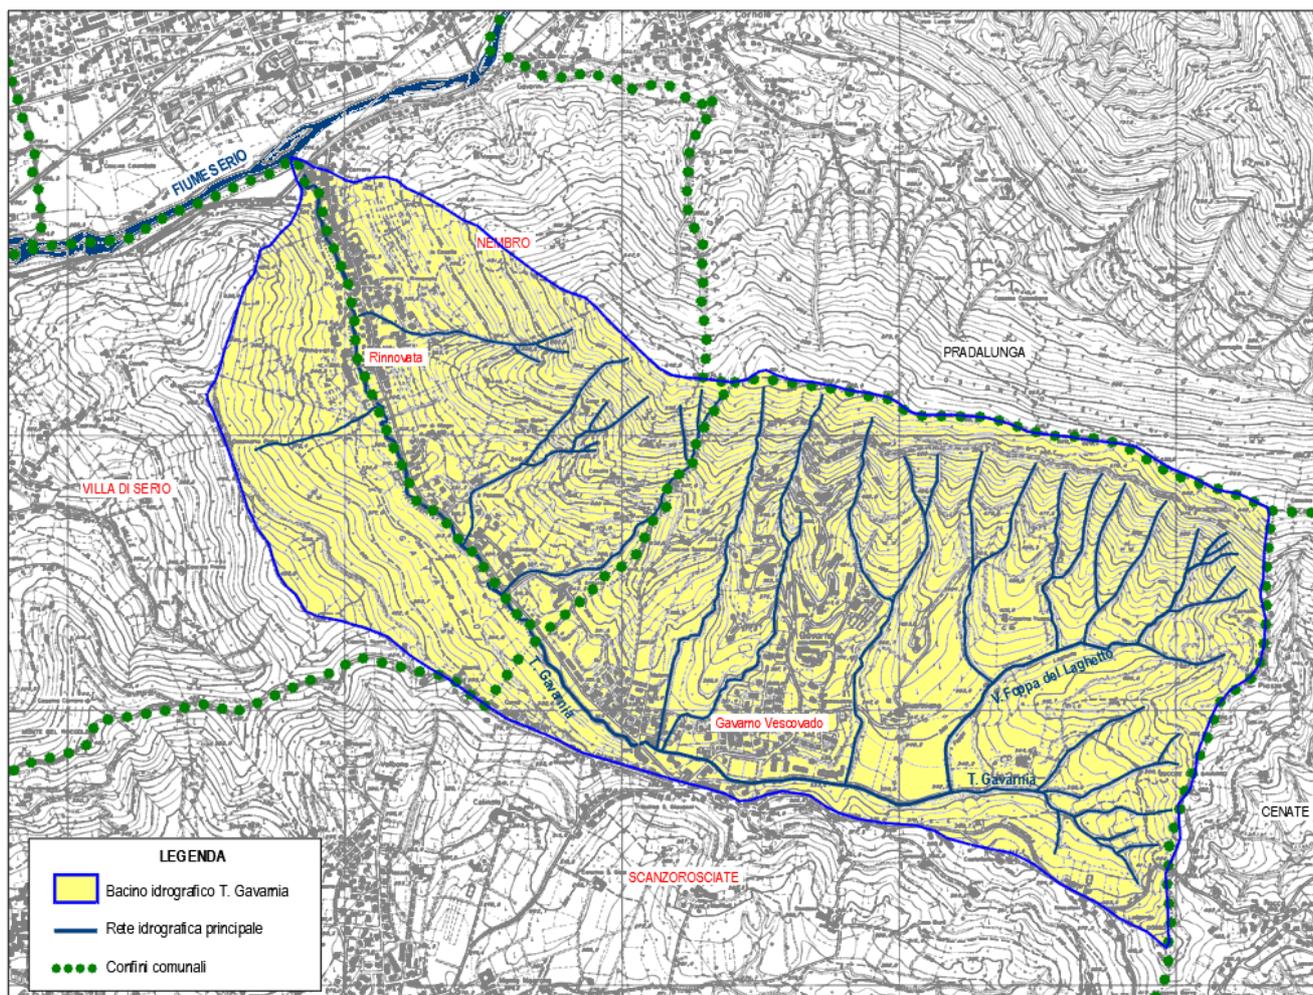
**Fig. 2: Inquadramento territoriale del bacino T. Gavarnia**

La proposta di aggiornamento descritta nel presente paragrafo, è relativa invece alle problematiche di esondazione del T. Gavarnia il cui bacino imbrifero si sviluppa, nella porzione più settentrionale, nel comune di Scanzorosciate (loc. Gavarno Vescovado frazione di Scanzorosciate) mentre, nelle porzioni mediana e terminale, segna il confine tra i comuni di Nembro a nord-est e Villa di Serio a sud-ovest (Fig. 2).

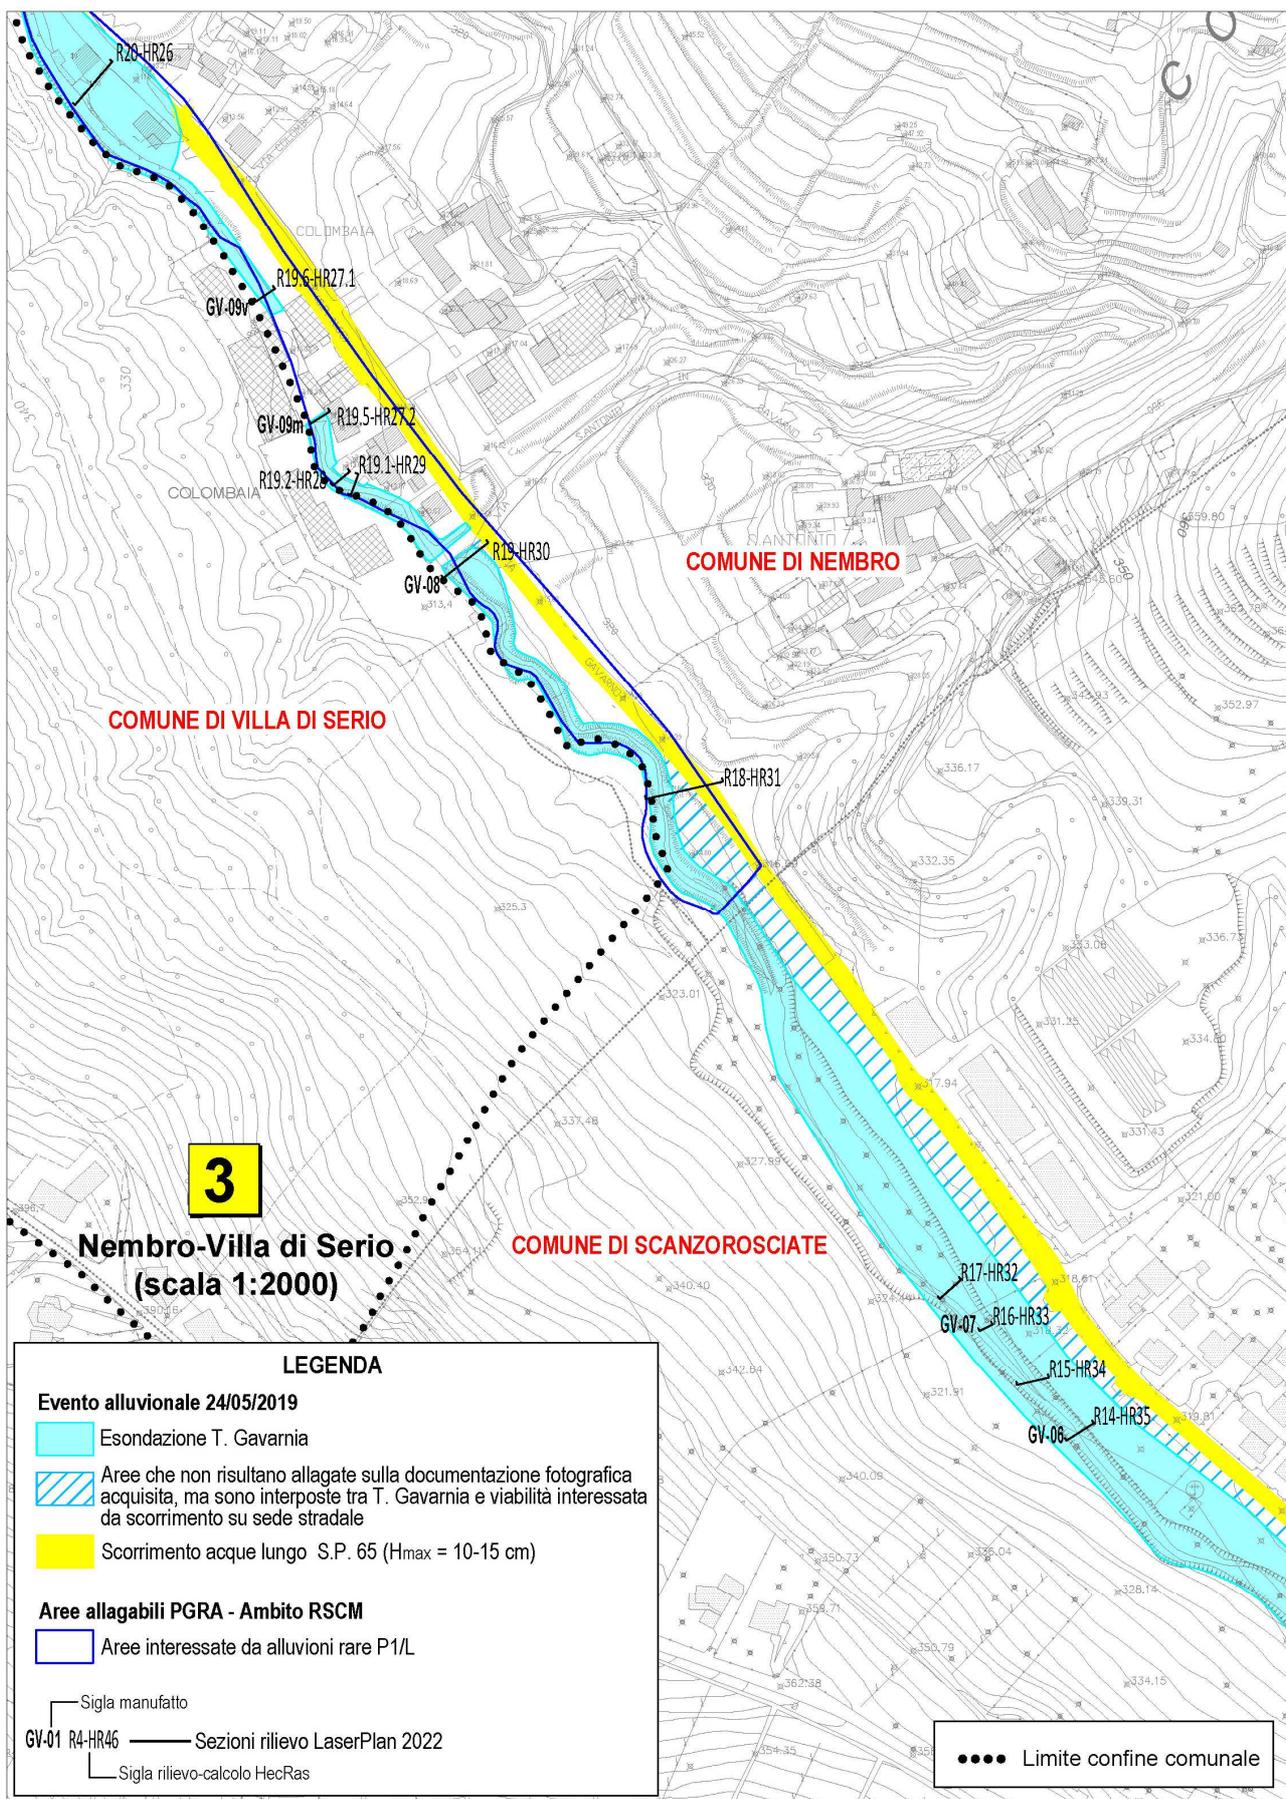
Fig. 3/a: ELABORATO E: PGRA-PAI SEGNALAZIONE EVENTI STORICI - FOGLIO 3

In tali elaborati si riporta la ricostruzione planimetrica dell'evento alluvionale del maggio 2019, distinguendo tra "aree direttamente interessate dall'esonazione" e aree in cui si è verificato lo scorrimento delle acque lungo la SP 65 con altezze non superiori ai 10-15 cm. E' stata poi inserita anche un'ulteriore classificazione per alcune aree sulle quali le testimonianze non hanno consentito di chiarire se sono state allagate oppure no, ma che comunque risultano interposte tra Gavarnia e viabilità provinciale, interessata da scorrimento di acque meteoriche, pur con tiranti limitati.

Nel seguito si riportano i fogli 1-3 dell'“ELABORATO E: PGRA-PAI SEGNALAZIONE EVENTI STORICI” dello “Studio di fattibilità 2022” relativi alla porzione di corso d'acqua ricadente nel territorio comunale di Villa di Serio.

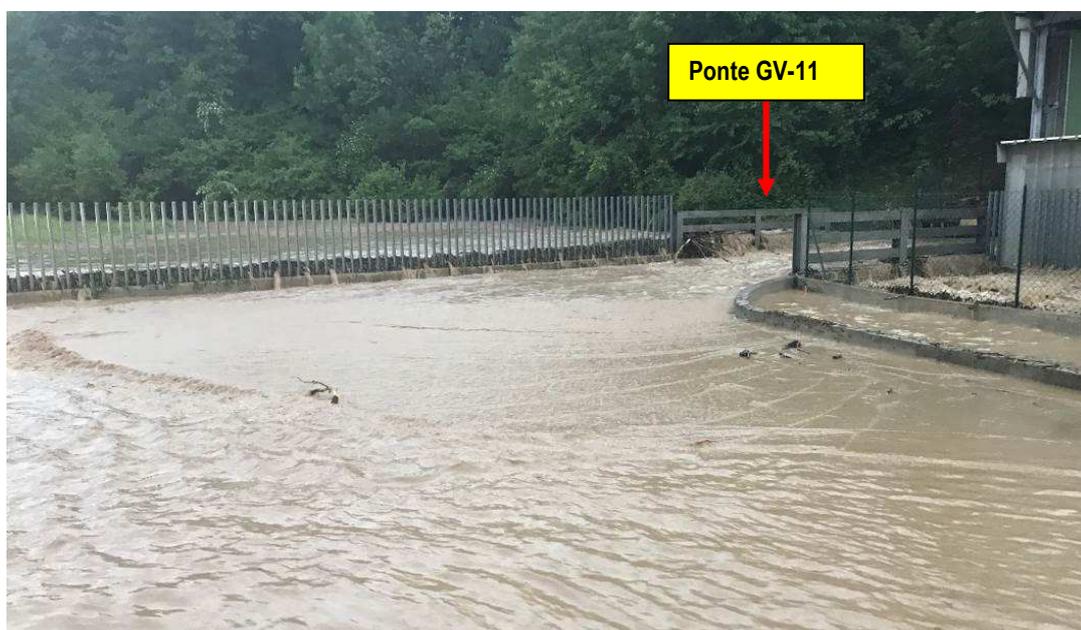
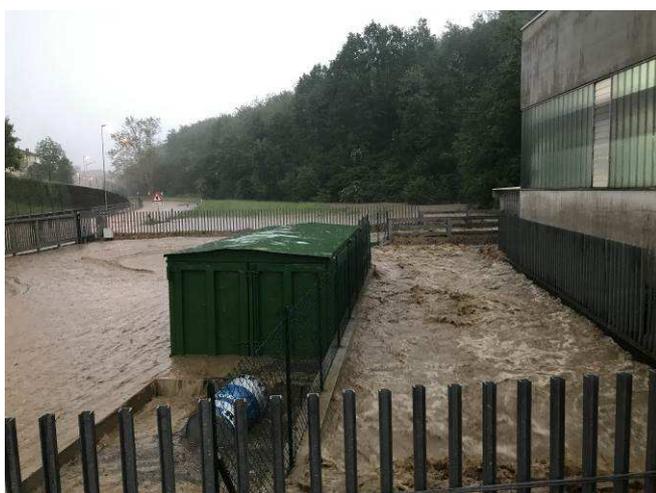
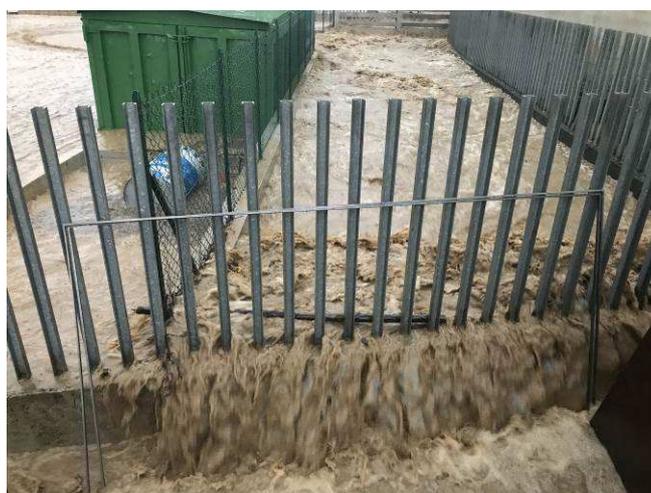
**Comune di Villa di Serio: situazione in corrispondenza del ponte GV-12 delle Officine Gavarnia**

- immediatamente a monte della ditta Officine della Gavarnia (ponte GV-11), dove il fenomeno di esonazione è stato enfatizzato anche dalla significativa presenza di ramaglie che avrebbe parzializzato la luce del ponte (vedi foto successiva e fig. 3/b).

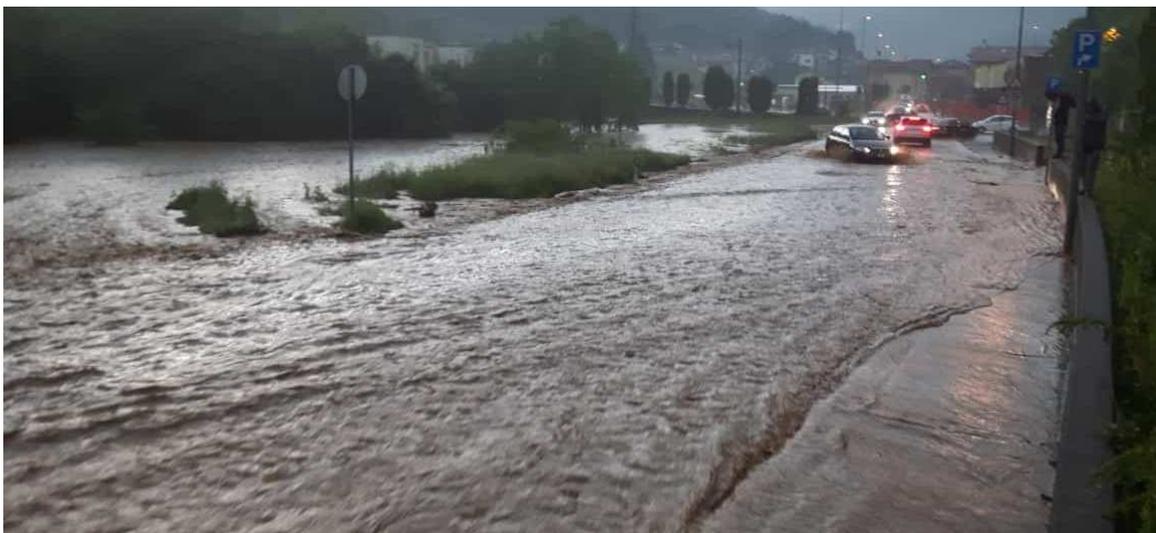
Proseguendo verso valle l'esonazione ha interessato, oltre alla strada provinciale, anche il parcheggio a servizio del cimitero ed il centro sportivo/Oratorio in comune di Nembro (Fig. 3/b).

**Comune di Nembro: allagamenti zona cimitero** (Si precisa che il ponte del cimitero non ha presentato criticità).

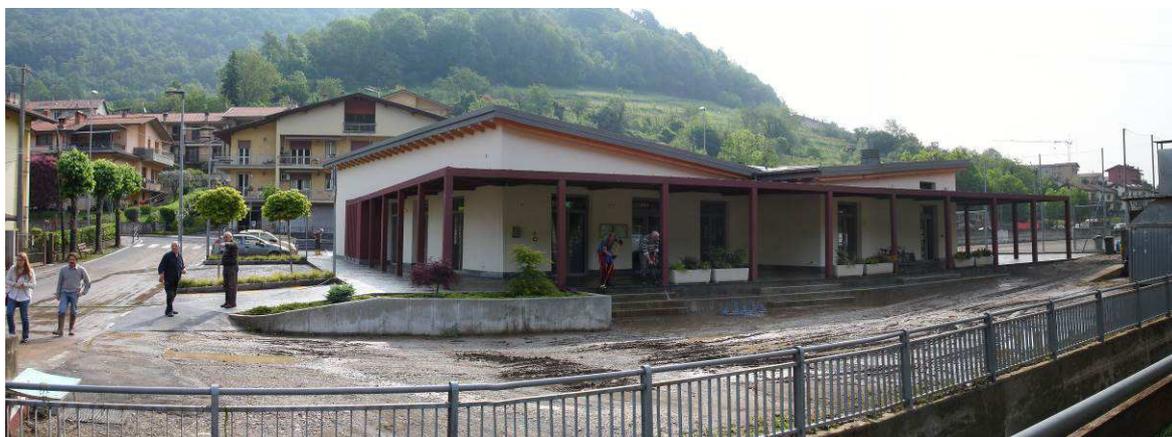
**Comune di Nembro: allagamenti zona oratorio di via Cattaneo il giorno seguente l'alluvione**

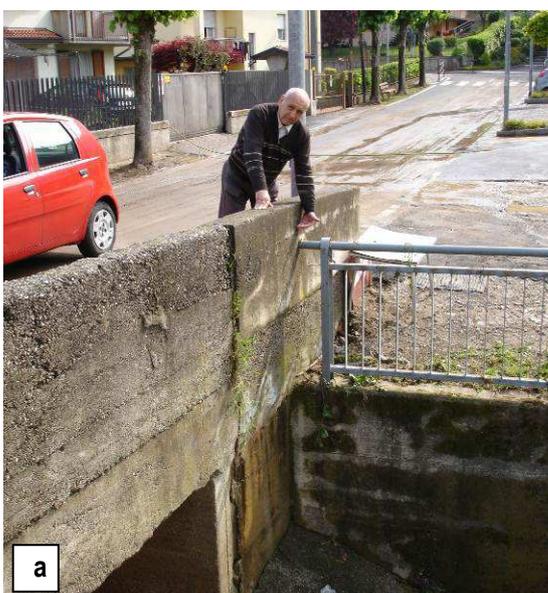
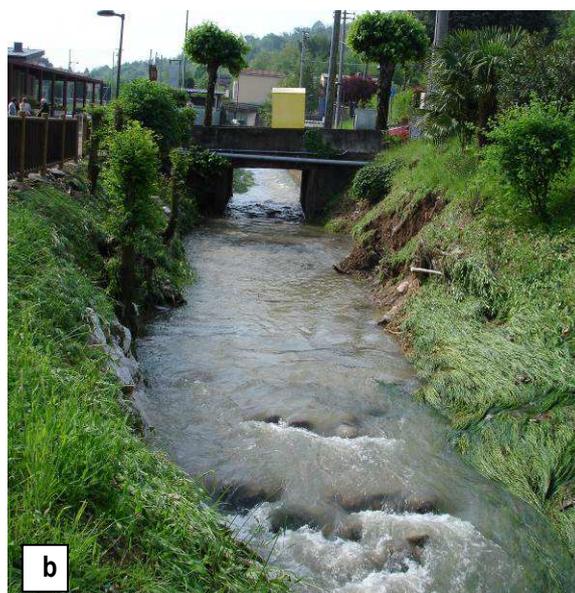
Al ponte di via Cattaneo al confine tra Nembro (sponda destra) e Villa di Serio (sponda sinistra), l'acqua ha raggiunto il livello indicato nella foto seguente (a) ed a valle, sul in territorio comunale di Villa di Serio, si sono verificati smottamenti lungo la sponda (b).

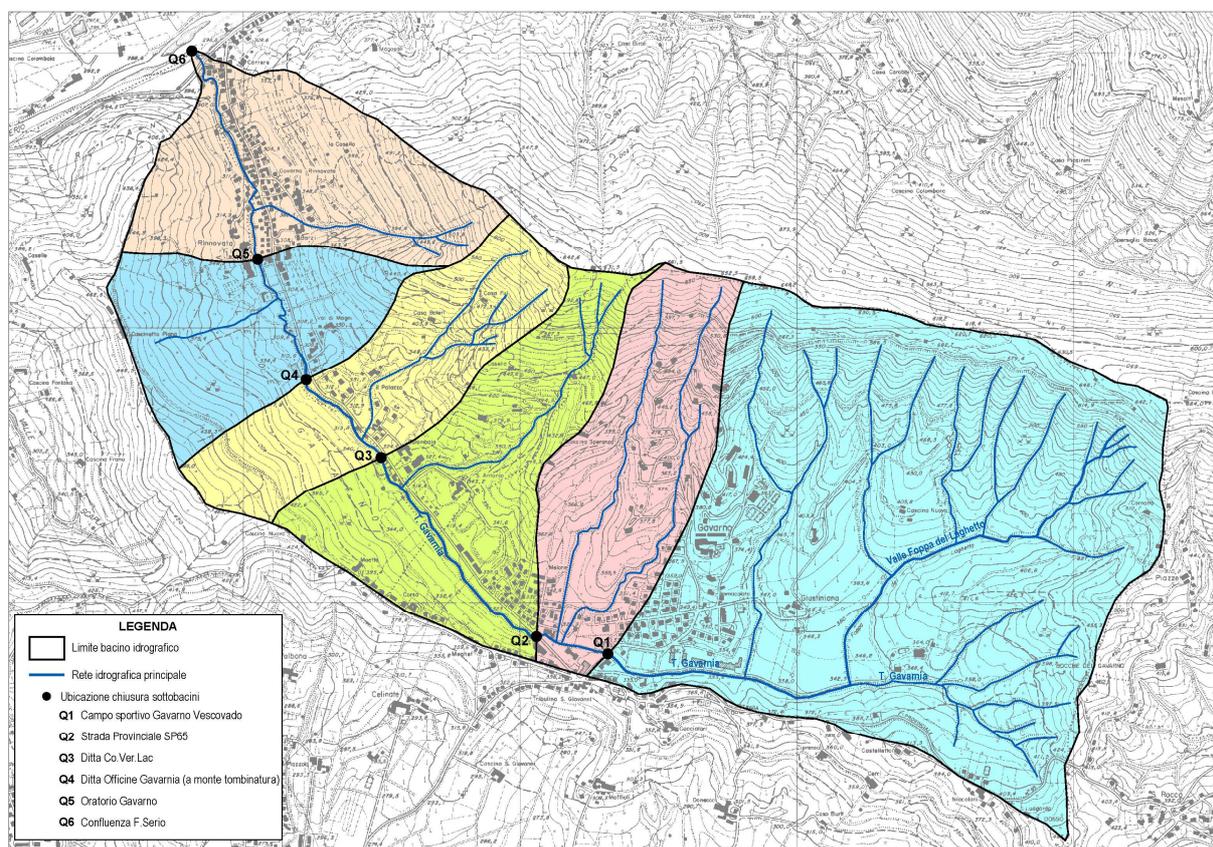
**Fig. 4: Suddivisione sottobacini idrografici**

In considerazione sia delle caratteristiche morfologiche del bacino, sia dello scopo dello “*Studio di fattibilità 2022*” per la definizione delle sezioni idrologiche di interesse si è deciso di focalizzare l'attenzione sul tratto di alveo principale maggiormente urbanizzato e compreso tra la località Gavarno Vescovado (Scanzorosciate) e la confluenza nel Fiume Serio, individuando i seguenti 6 sottobacini significativi (vedi Fig.4):

- 1) sottobacino 01: a monte ponte Campo sportivo Loc. Gavarno Vescovado;
- 2) sottobacino 02: a monte ponte Strada Provinciale SP 65;
- 3) sottobacino 03: a monte ditta Coverlac;
- 4) sottobacino 04: a monte Officine Gavarnia;
- 5) sottobacino 05: a monte ponte oratorio via Cattaneo;
- 6) sottobacino 06: sbocco F.Serio.

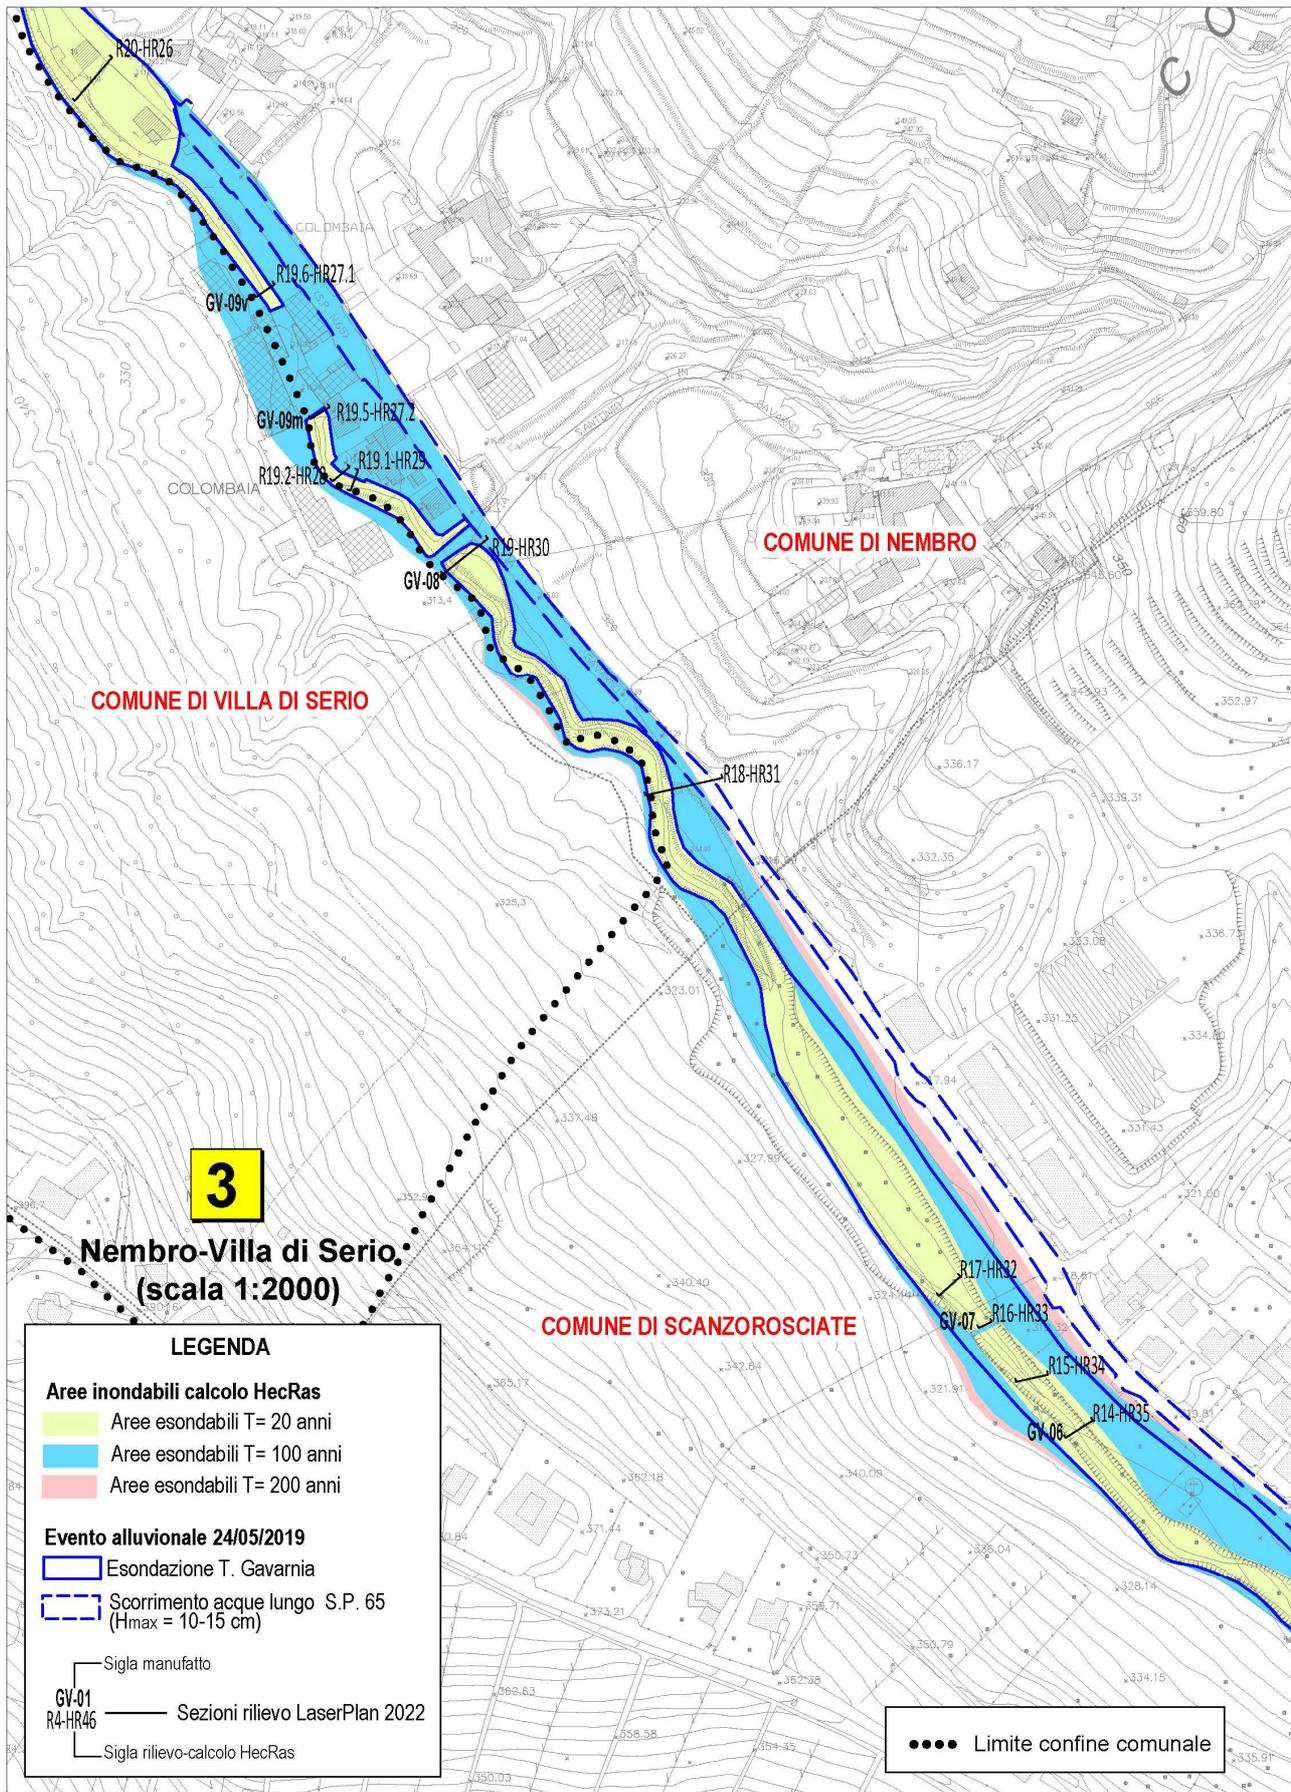
Fig. 5/a: ELABORATO F: AREE ALLAGABILI TR 20, 100 E 200 ANNI - FOGLIO 3

Nella Fig. 5/a, relativa al tratto al confine con il comune di Scanzorosciate, si evidenzia che:

Si sottolinea infine, che dal confronto tra la mappatura derivante dai calcoli e la ricostruzione dell'evento alluvionale del maggio 2019 (indicata con linea blu nelle figure precedenti), si conferma l'eccezionalità di quanto accaduto nel 2019.

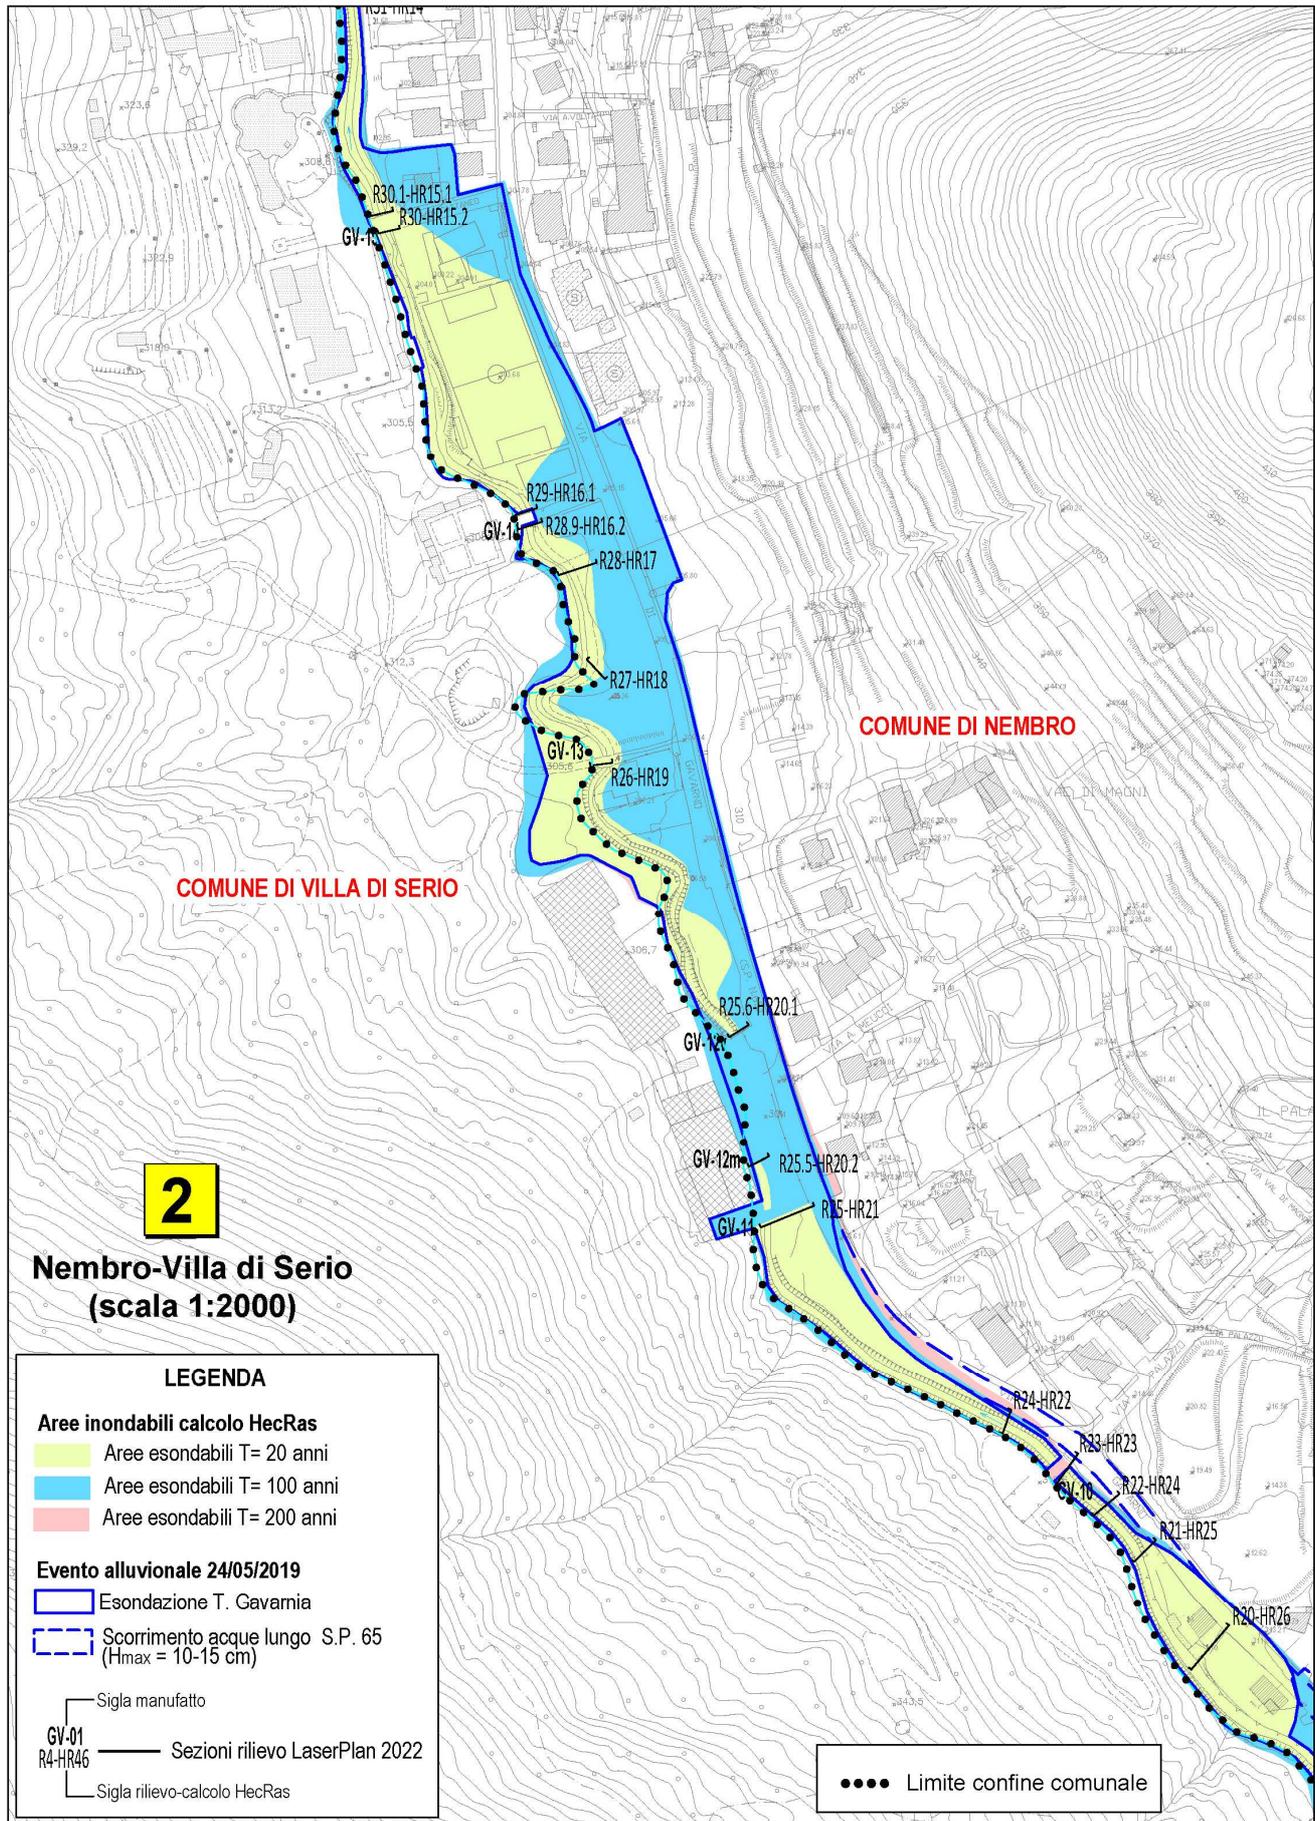
Fig. 5/b: ELABORATO F: AREE ALLAGABILI TR 20, 100 E 200 ANNI- FOGLIO2

Procedendo verso valle (Fig. 5/b), si segnala il tratto compreso tra la ditta "Officine della Gavarnia" ed il ponte di via Cattaneo in prossimità dell'oratorio, dove:

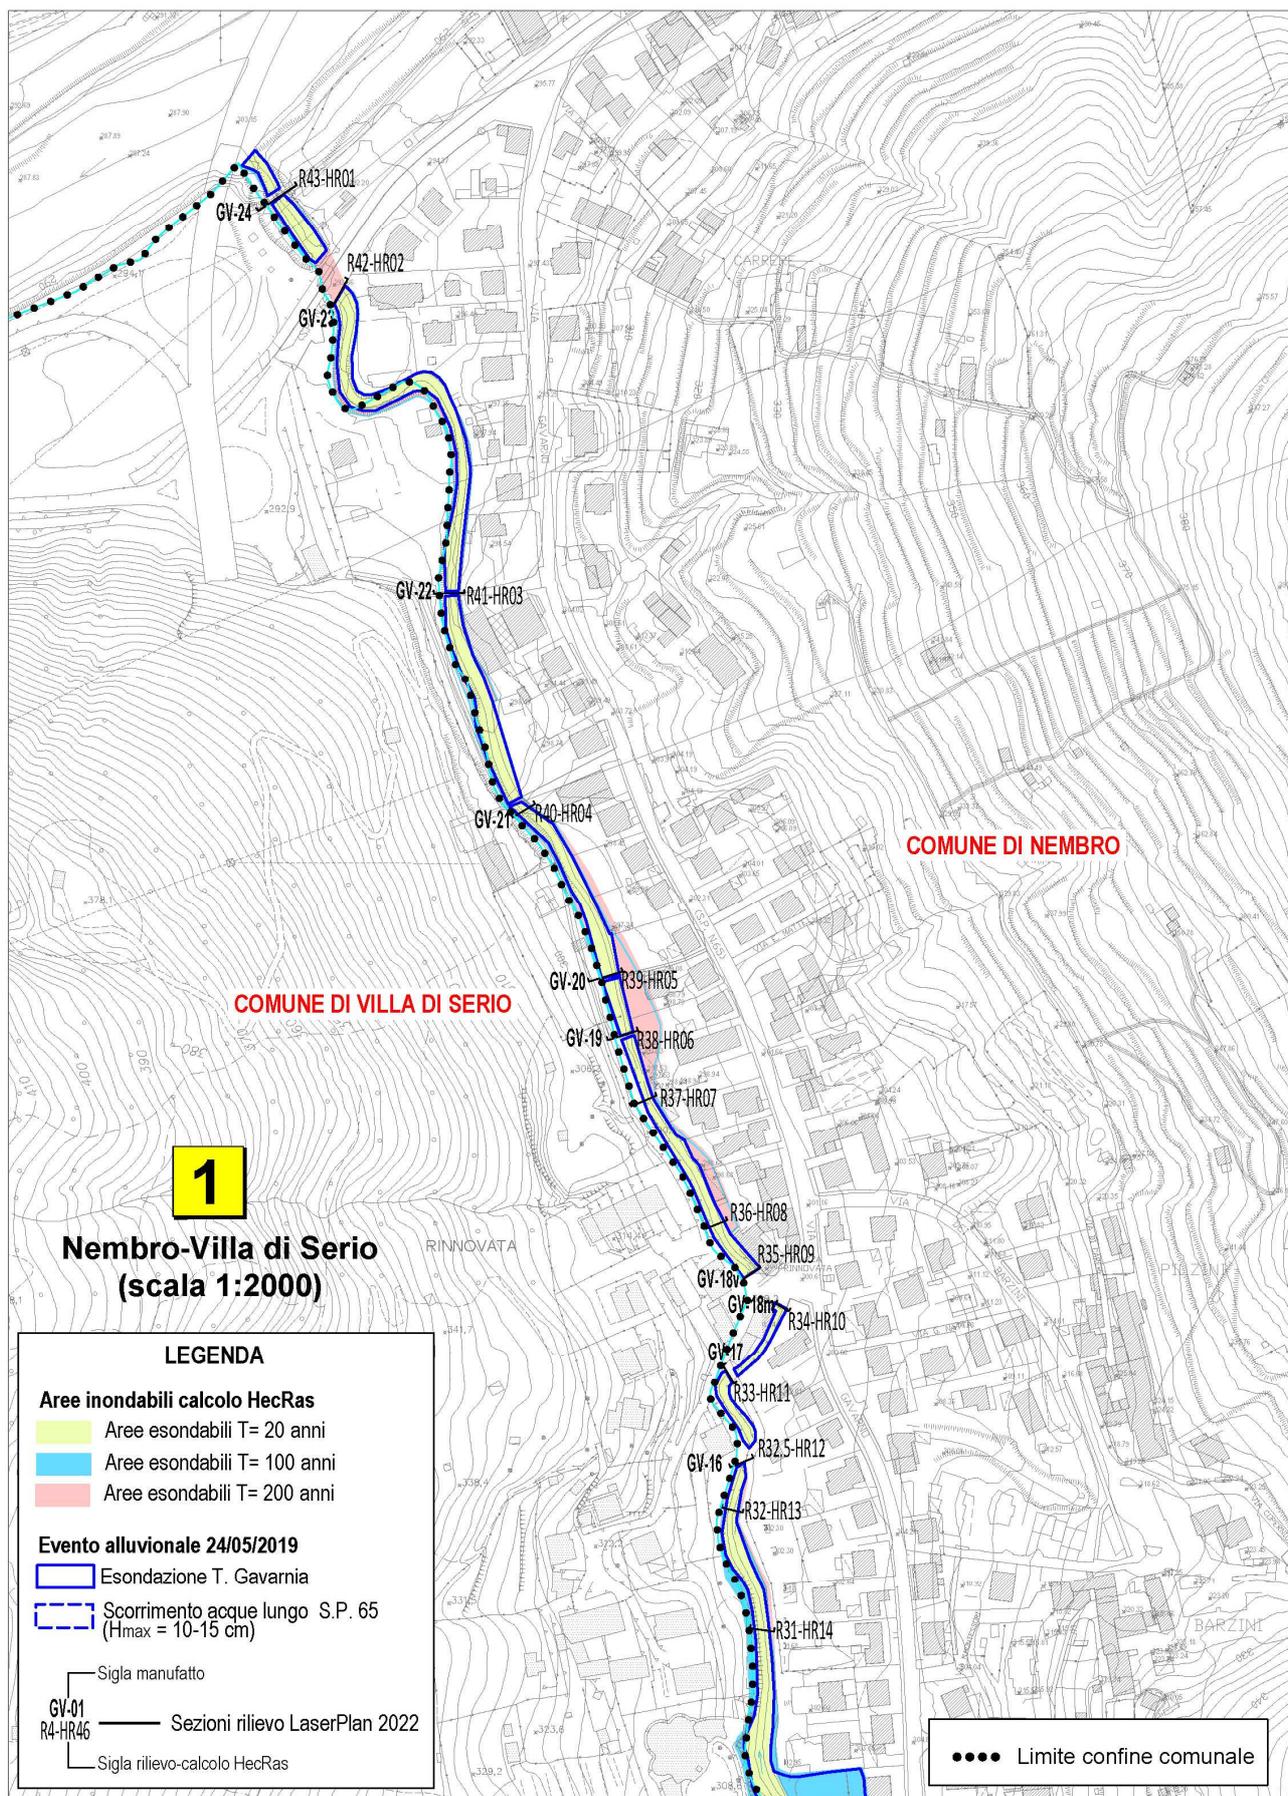
Fig. 5/c: ELABORATO F: AREE ALLAGABILI TR 20, 100 E 200 ANNI- FOGLIO1

Nel tratto compreso tra via Cattaneo e la confluenza nel F. Serio (Fig. 5/c), i calcoli non evidenziano criticità particolari ed i livelli di piena considerati risultano sostanzialmente all'interno delle sponde.

- il possibile interessamento, per piene centennali, di una porzione limitata della pista ciclabile in corrispondenza del manufatto GV-21;
- l'allagamento risultante in sponda destra tra i manufatti GV-18 e GV-21, dove i livelli indicano esondazioni per  $Tr=200$  anni;
- il funzionamento in pressione del manufatto di attraversamento della SP66 (GV-23) per Tr pari a 100 anni.
